# **Näidis-renoveerimisspass**

## **Krohvitud viimistlusega kivielamu (ehitusaeg 1935)**

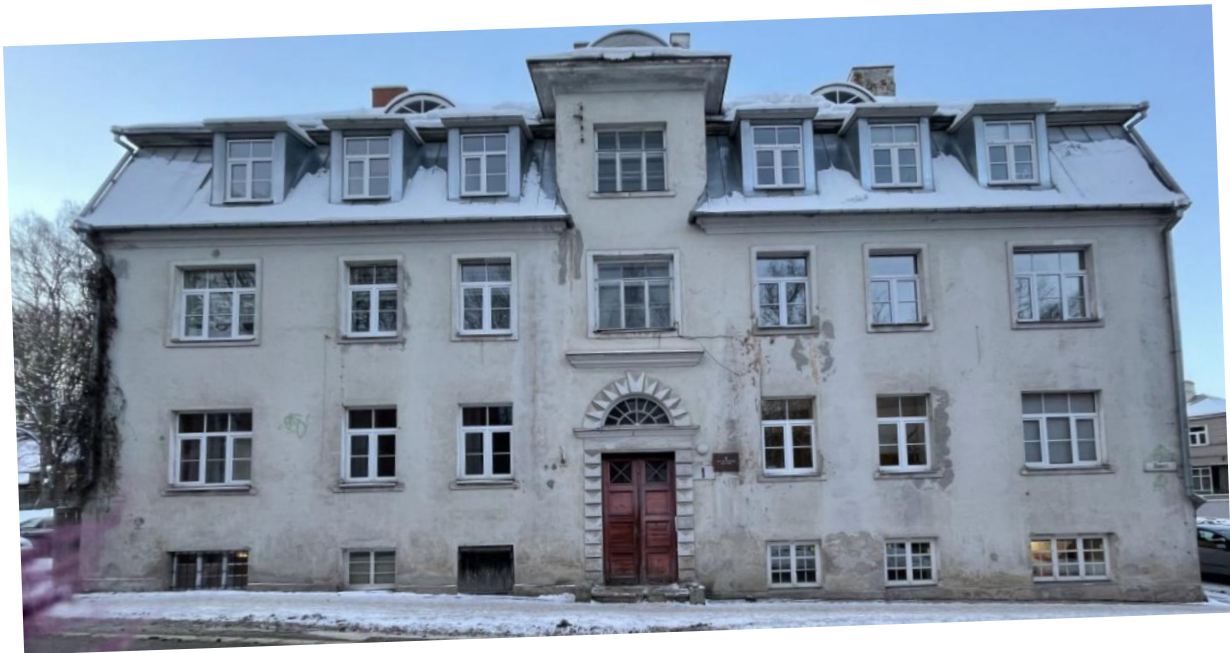
Joonis 2 Hoone olukord renoveerimiskava koostamise ajal.

Hoone on valdavalt rahuldavas seisundis, välispiirdetarinditel esineb väiksemaid krohvi- ja niiskuskahjustusi sadeveetorude ning räästa- ja soklitsoonis. Säilinud algupärased avatäited vajavad restaureerimist ja viimistlemist. Fassaadide värvkate on kulunud ja vajab värskendamist.

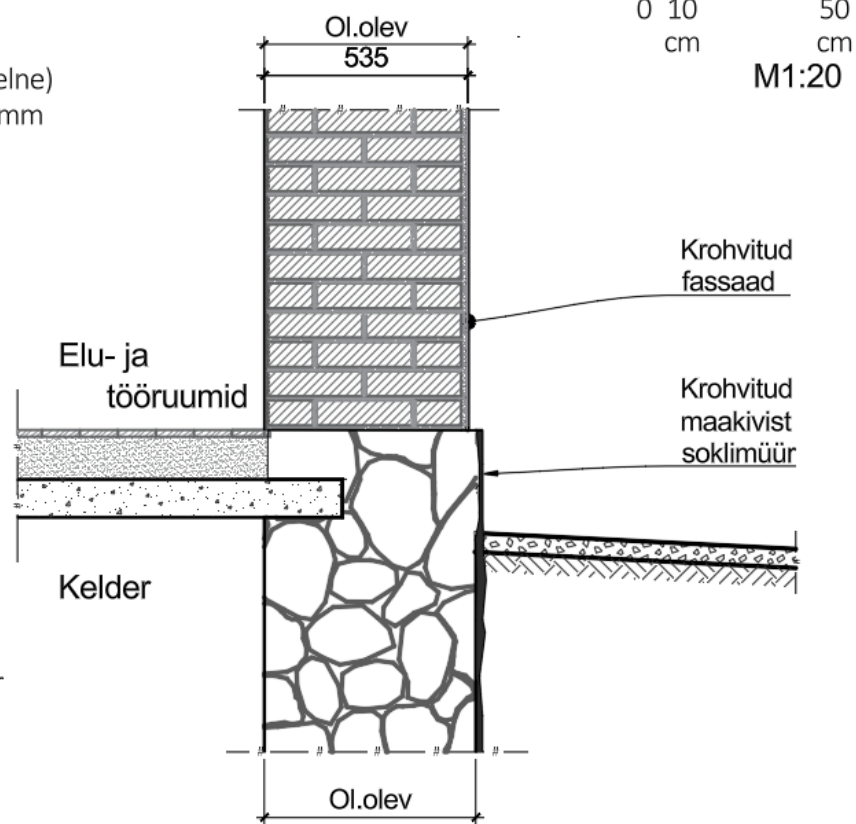
Joonis 9 Sokli sõlm enne renoveerimist.

Krohvitud paekivisokkel  
Paekivist vundamendimüür
