# Raudbetoon

AJALUGU JA RESTAUREERIMINE

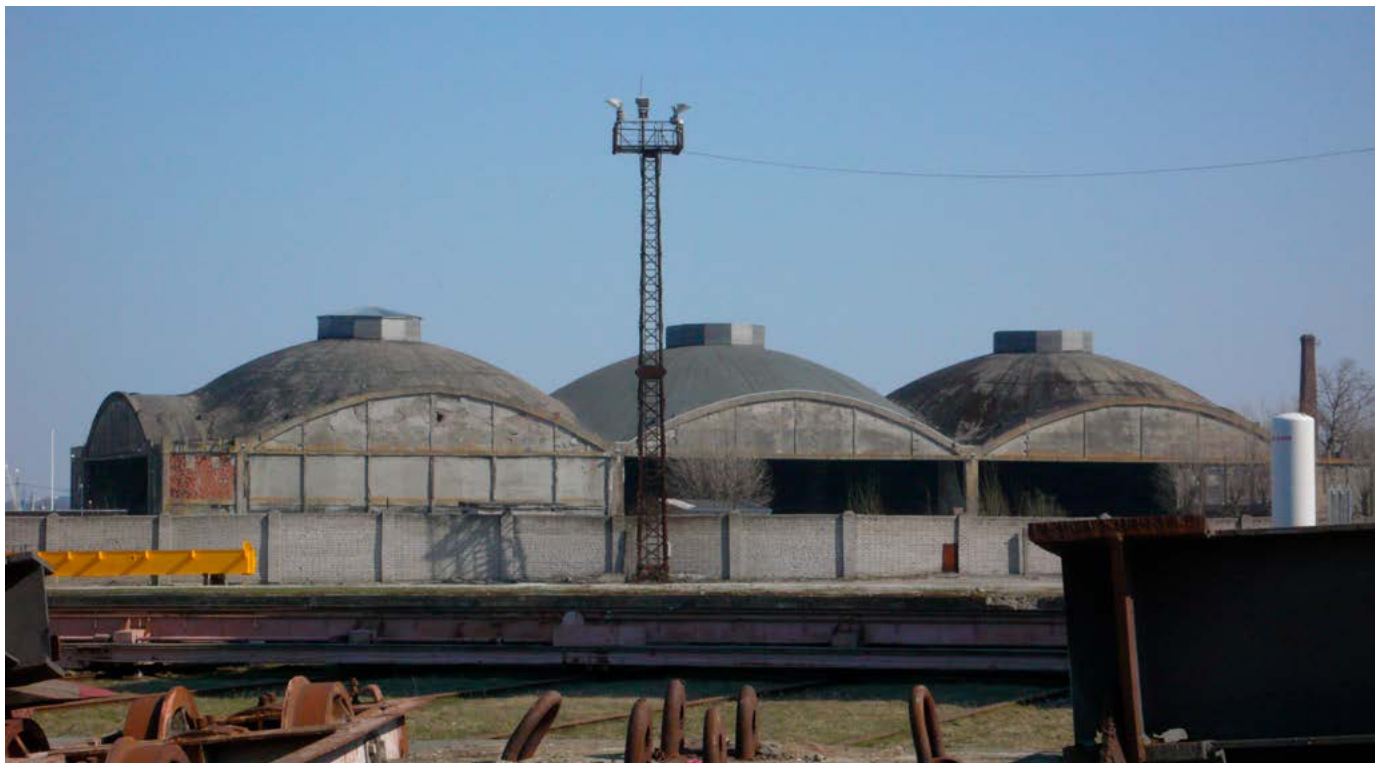
Tsaariaegsetest raudbetoonehitistest Eestis on kahtlemata kõige tuntum ja unikaalsem Tallinna vesilennukite angaar (1916–1917). Restaureerimiseelne vaade. Foto: M. Mändel

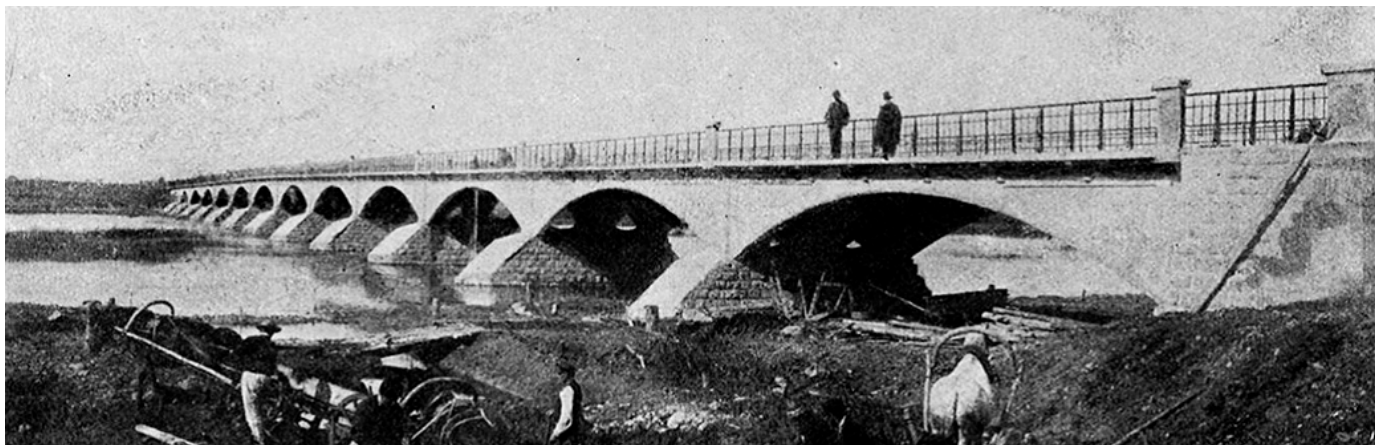
Eesti esimene raudbetoonsild (1904) üle Kasari jõe oli valmimisjärgselt Euroopa pikim raudbetoonsild. Foto: Le Béton Armé, november 1904

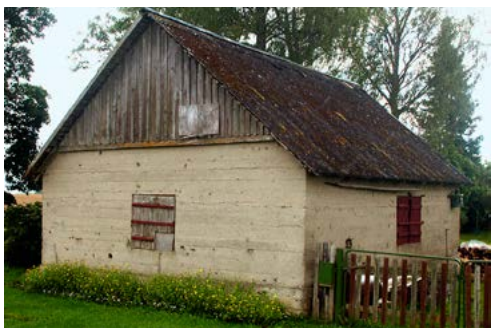
Vabariigi ajal tehti abihooned vahel betoonseintega. Sellised tagasihoidlikud hooned on kohaliku betooniajaloo kontekstis olulised ja vääriksid säilitamist. Foto: M. Mändel

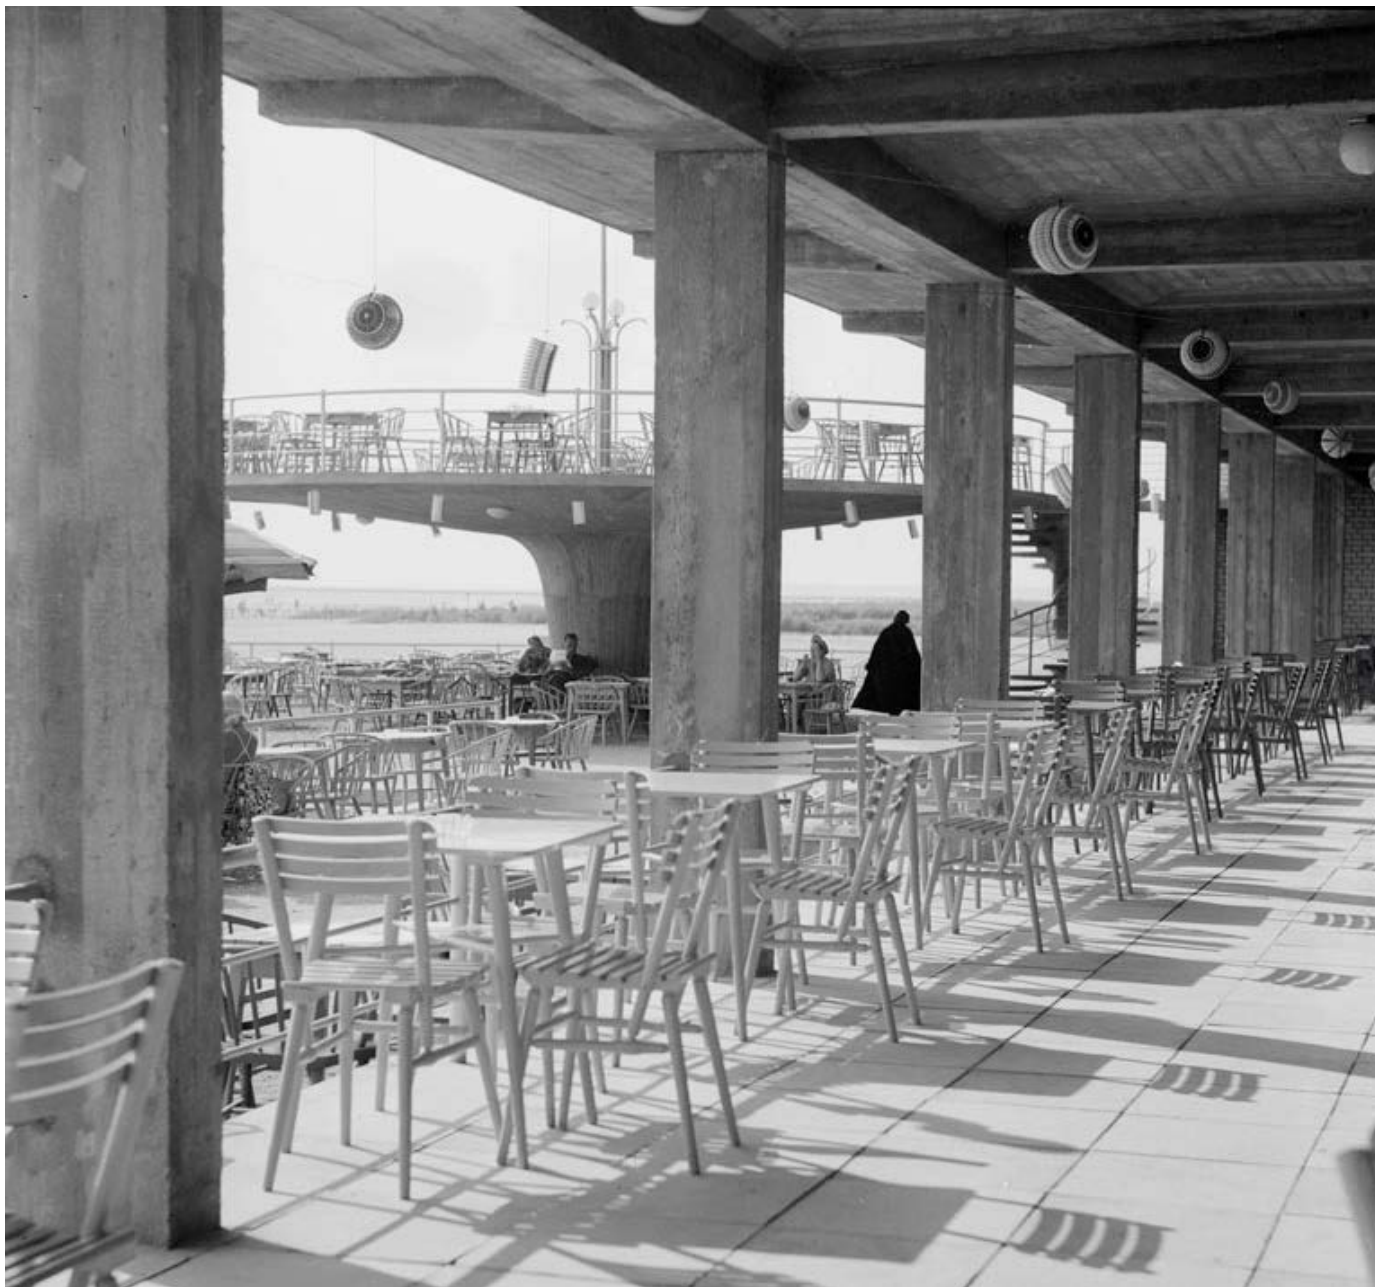
Pärnu rannakohvik (1939) on hea näide vabariigi lõpuaastate kõrgetasemelisest ehituskultuurist ning paljaste betoonpindade kasutamisest arhitektuuris. Foto: C. Sarap. [Virumaa Muuseumid SA](#)

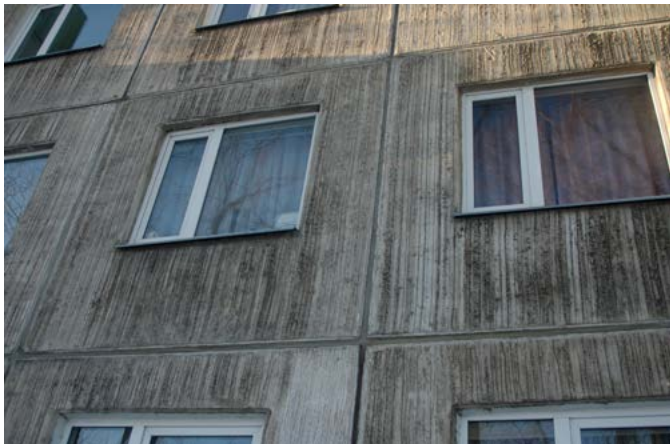
Nõukogude perioodil ehitati massiliselt monteeritavatest raudbetoonpaneelidest korterelamuid. Foto: M. Mändel

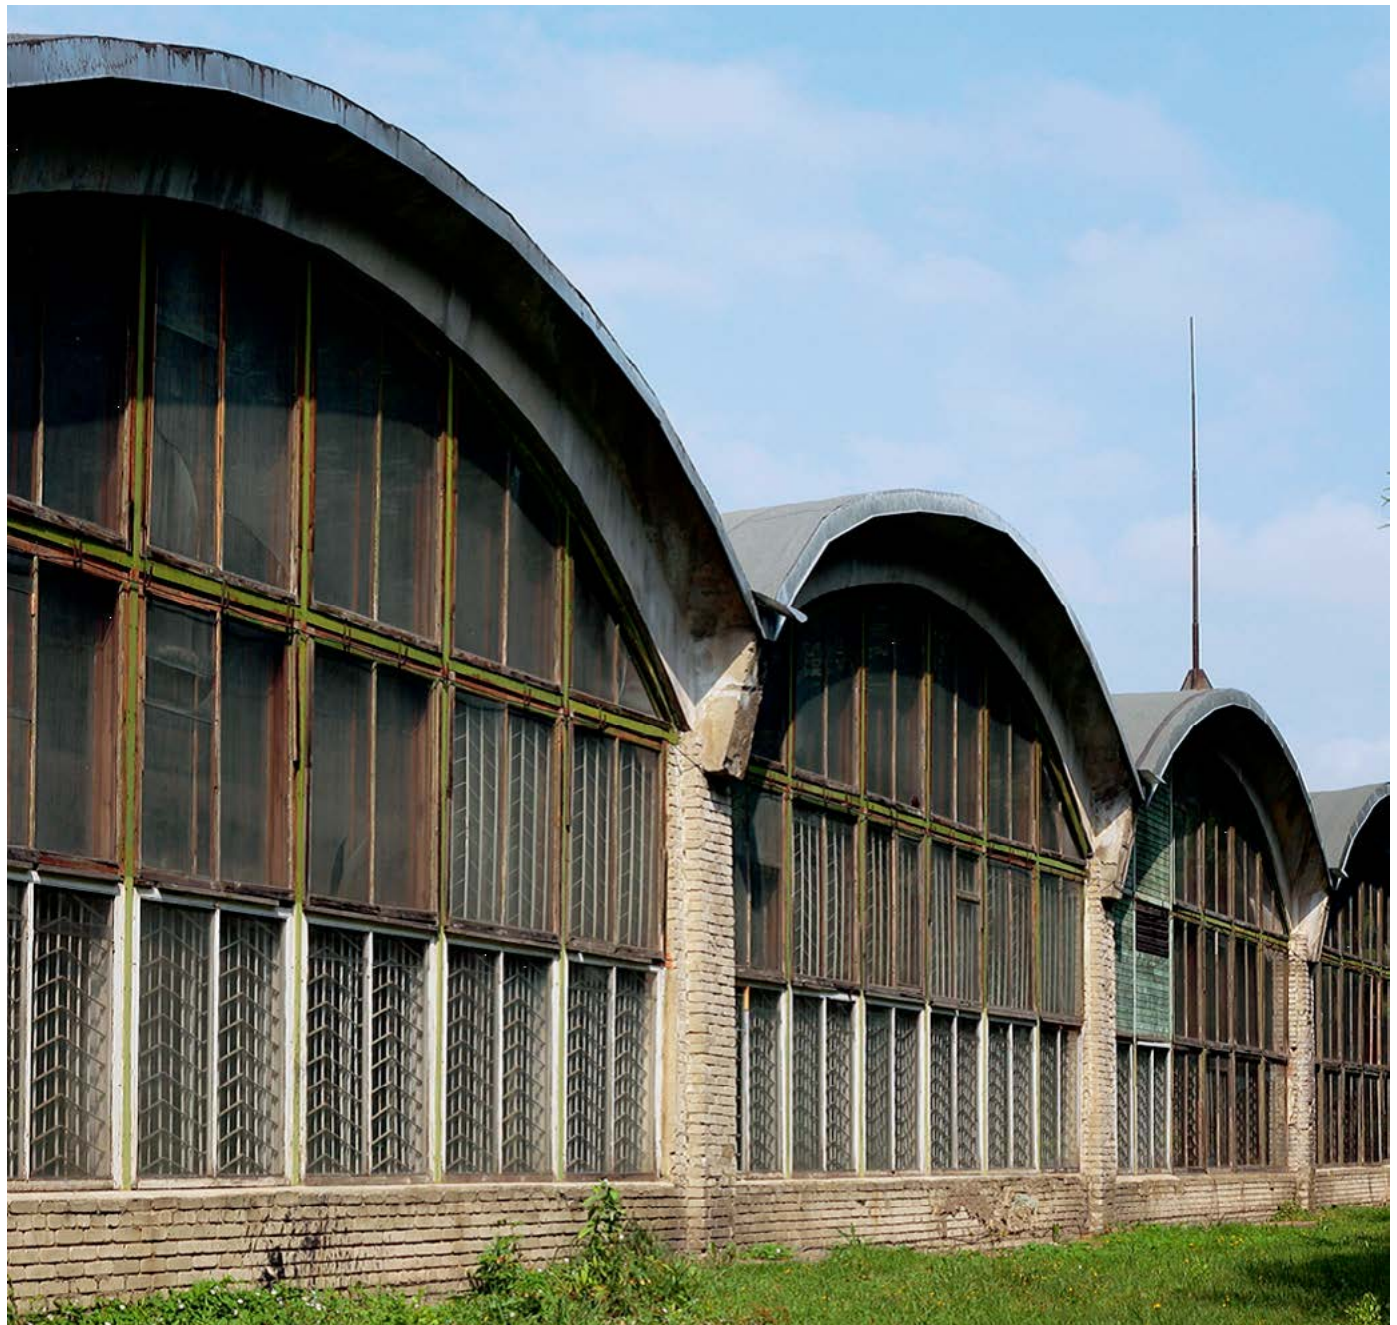
Narva mööblivabriku koorikkatus (1960). Foto: M. Siplane

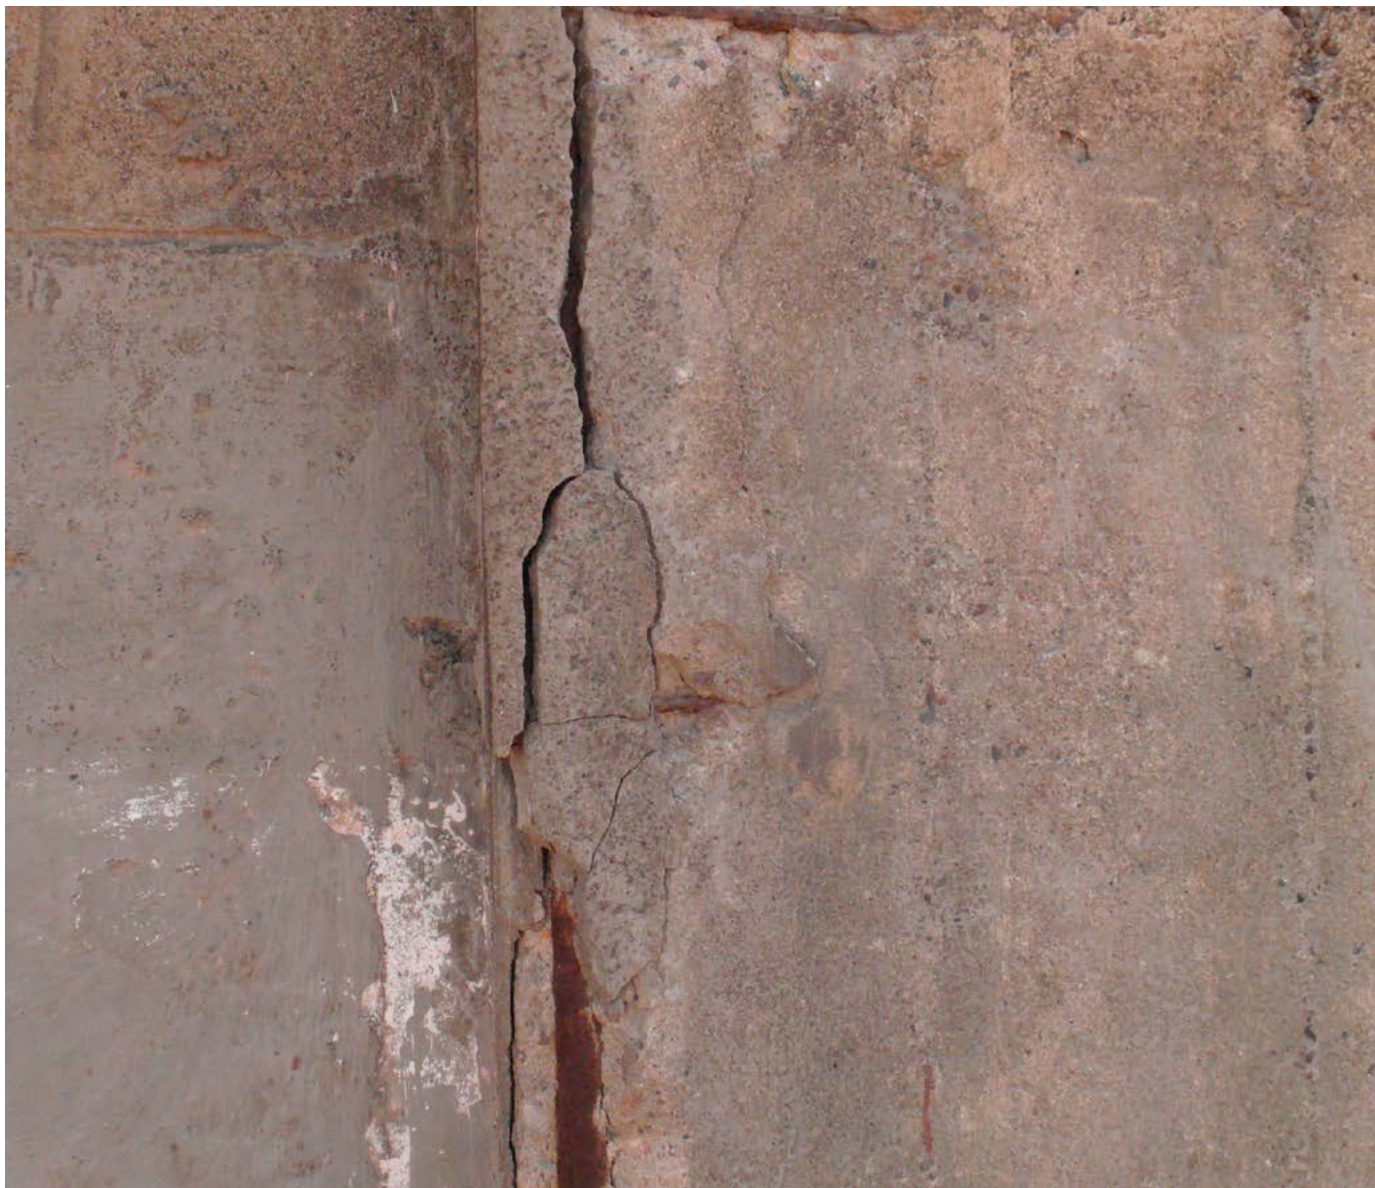
Roostetav sarrus on põhjustanud betoonipinna pragunemise. Foto: M. Mändel

Väga sageli tulenevad raudbetooni kahjustused aga hoopis betooni sees oleva sarruse roostetamisest. Tekkiva rauarooste maht on märksa suurem kui roostetaval terasel, mistõttu metalli pinnale tekkiv rooste põhjustab pingeid betoonis ja viib sarruse kaitsekihi pragunemise ja lahtilöömiseni.

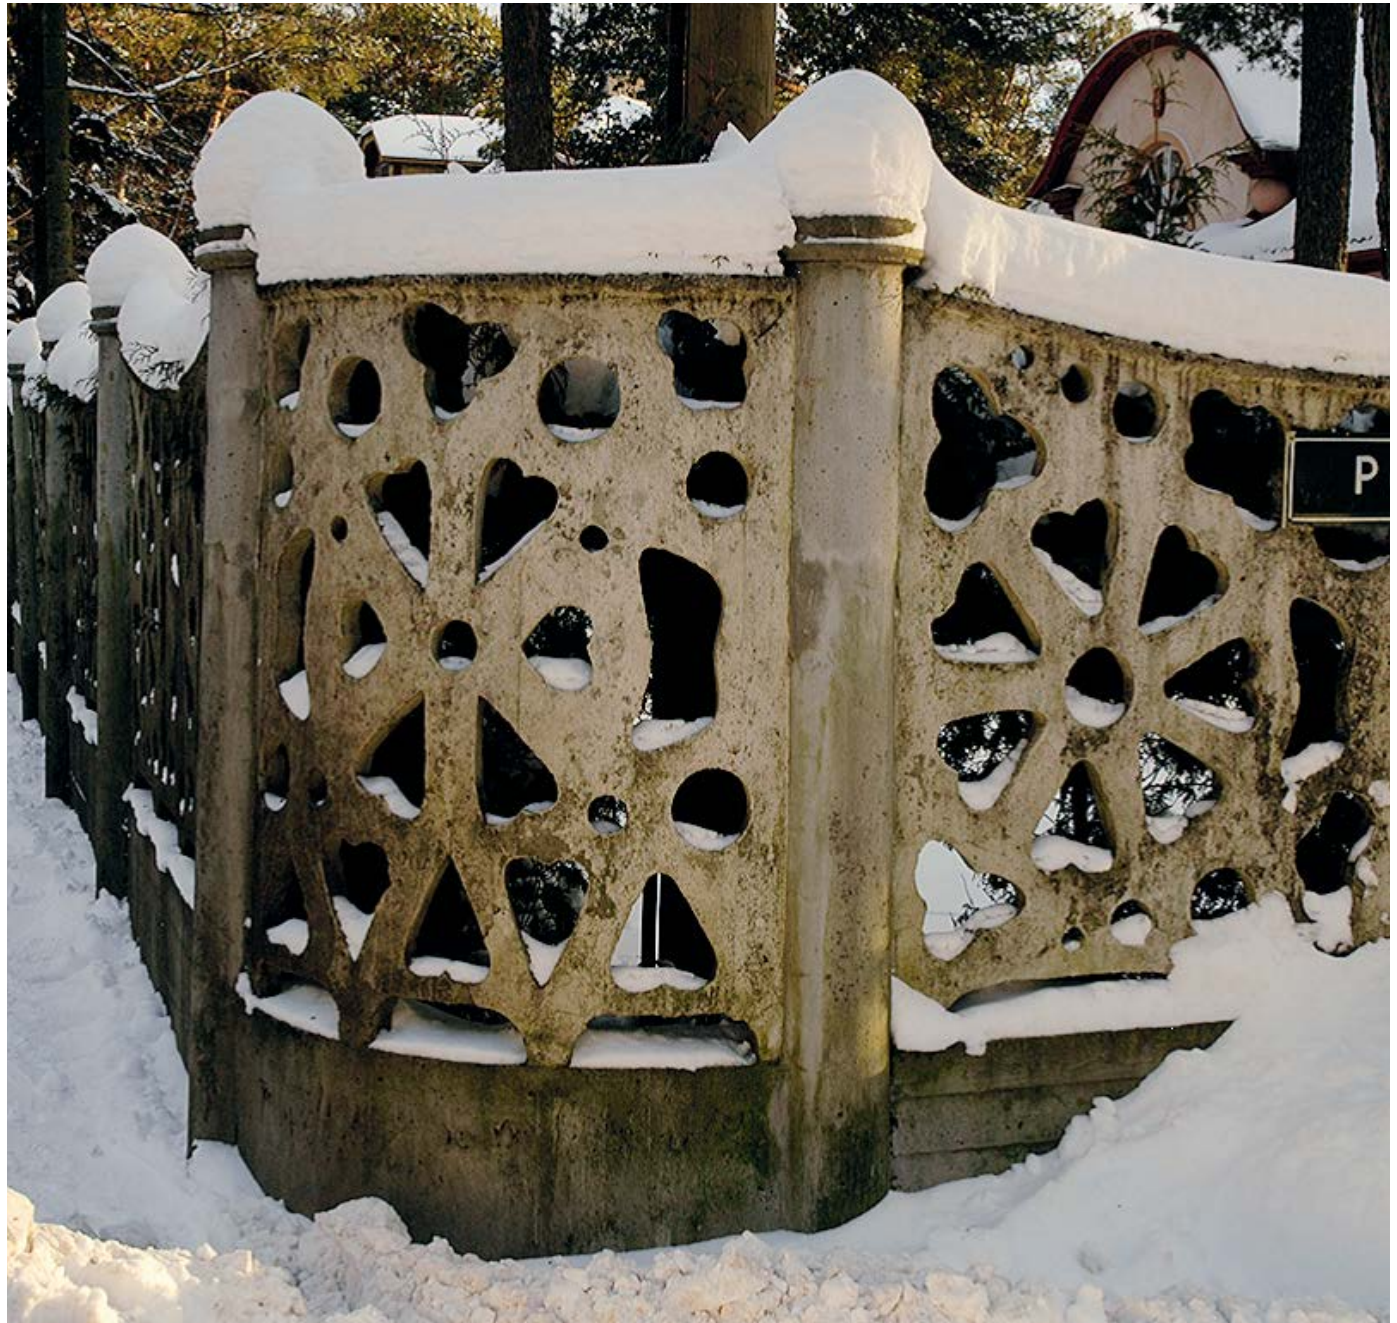
Talvine kliima ja libeduse tõrjeks kasutatav sool võivad betoonpindadele kahjulikult mõjuda. Erilise kujundusega raudbetoonaed (1935) Nõmmel Pesa ja Õie tänava nurgal on kultuurimälestis. Foto: M. Mändel

Raudbetooni lagunemismehhanismidest kõneldes tuleks eristada betooni ja sarruse kahjustusi. Betooni lagunemise peamised põhjused on paljuski sarnased teiste kivehitusmaterjalidega, ka siin on olulisel kohal külmumis- ja soolkahjustused. Märja betooni läbikülmumine toob jää suurenenud mahu tõttu kaasa pinged materjalis, põhjustades pragusid ning murenemist. Soolkahjustuste puhul reageerivad betooni sattunud soolad seal leiduvate mineraalsete komponentidega, mille tagajärjel muutub betooni koostis ja vastupidavus. Olulisemgi aga on asjaolu, et tekkinud uued ühendid on mahult kordi suuremad kui lähteained ning nende kristalliseerumisel on tagajärjeks suured pinged ja materjali purunemine. Soolad võivad sattuda betooni juba lähtekomponentides, aga ka hiljem vees lahustunult: vihmaveega, maapinna niiskusest kapillaartõusuga jms. Soolkahjustustega betooni pind muutub praguliseks ja lööb kihtidena lahti, betoon hakkab pudenema.

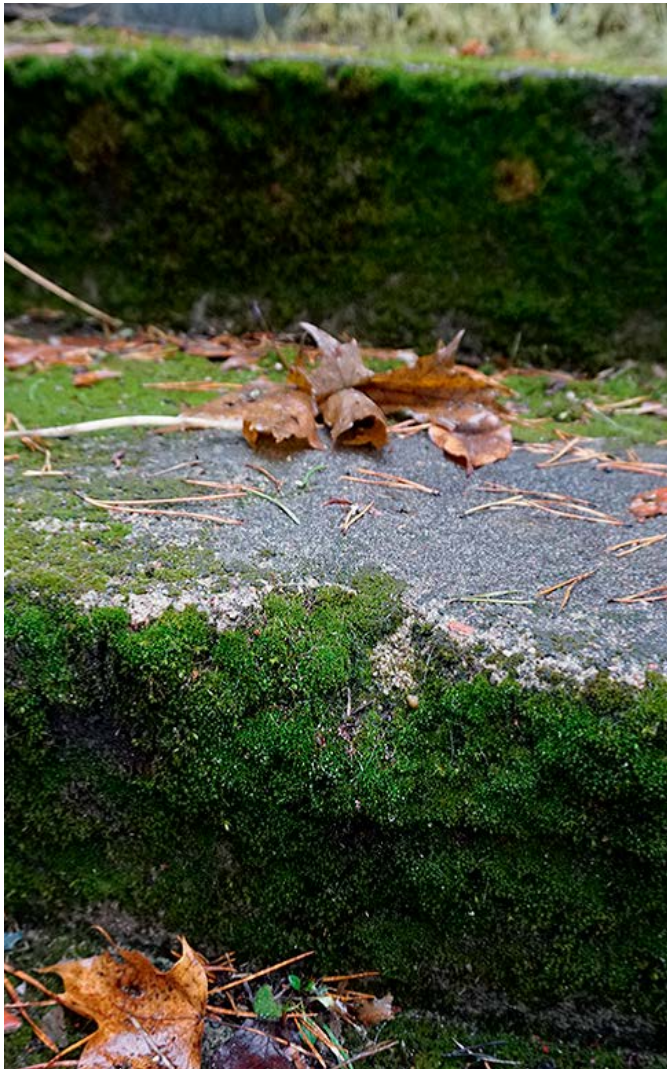
Sammal betoonil põhjustab pinna aeglast murenemist.  
Foto: M. Mändel

Ehkki nende põhjustatud betoonikahjustused on suhteliselt tagasihoidlikud, tuleks sellist olukorda siiski vältida, kuna pikemas perspektiivis toob see kaasa betooni pinna murenemise.

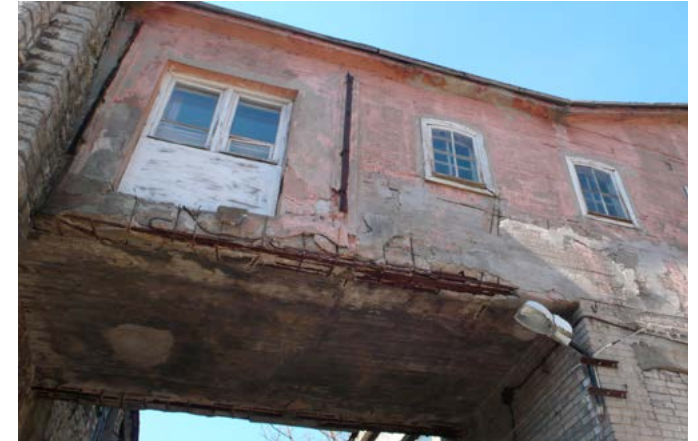
Siin on kahjustused juba tõsised.  
Foto: M. Mändel

Betoon- ja raudbetoonitarindite esmaseks kahjustuse märgiks on harilikult pinna pragunemine ja murenemine. Tõsi, vahel võib esineda küll ka olukord, kus betoon on sarruse küljest irdunud ning materjalis on sisepinged, ent välispind püsib veel terve. Kui paljandunud on juba roostetav sarrus, viitab see kaugele arenenud kahjustustele. Kui roostetanud sarrust on näha kandetarindites, oleks mõistlik enne parandustöid tarindi jääkkandevõime küsimuses konsulteerida ehitusinseneriga.

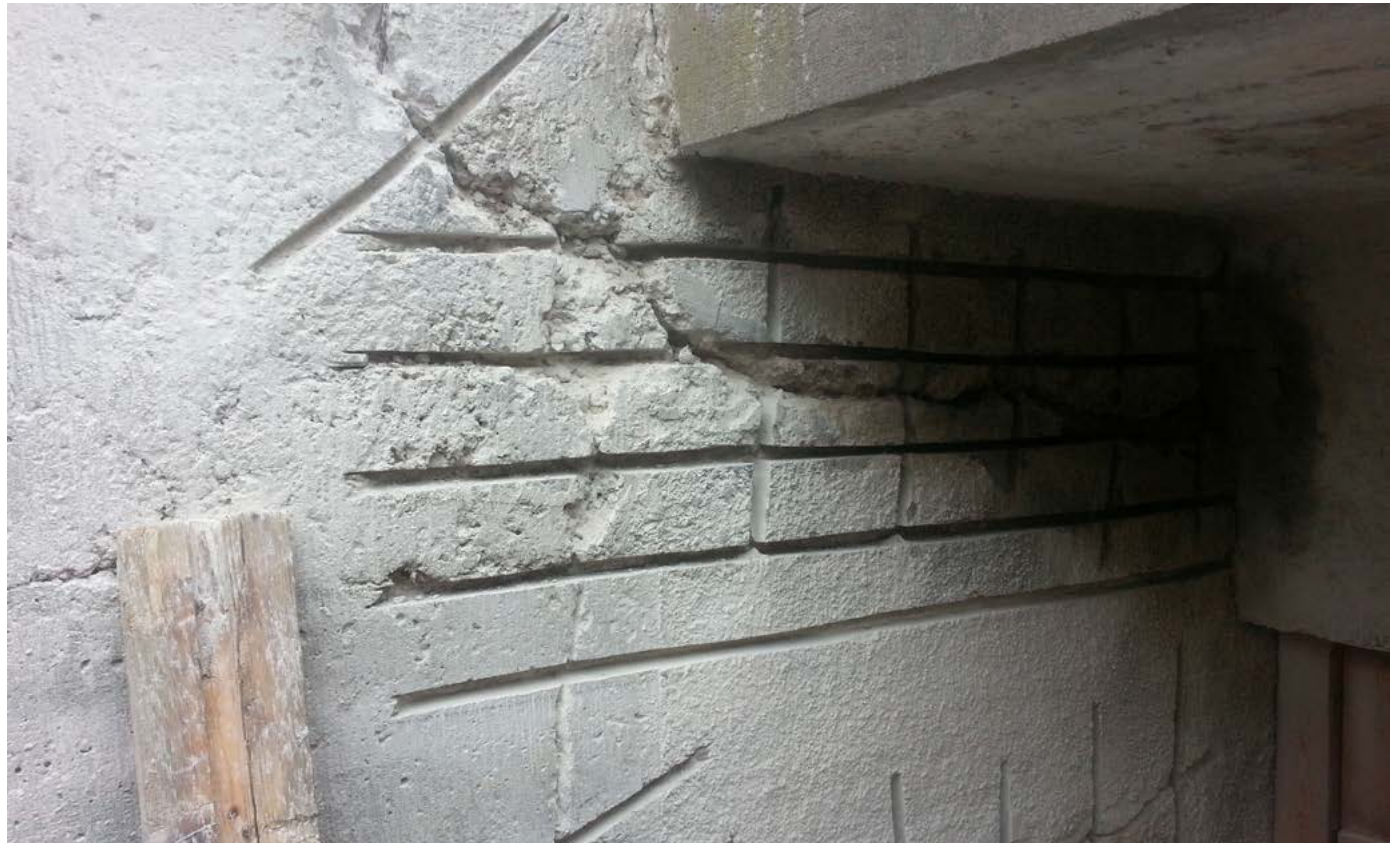
Betooni pealispinda on lõigatud sooned konstruktsiooni tugevdamiseks ettenähtud lisasarruste paigaldamiseks.  
Foto: M. Mändel

Raudbetooni restaureerimismetoodika valik sõltub kahjustuste iseloomust ja ulatusest, aga ka objektist ja selle väärtusest. Võimalikud on näiteks lisasarruste paigaldamine, pragude injekteerimine ja klambritega kokku tõmbamine, samuti on Euroopas väga oluliste objektide puhul kasutatud elektrokeemilisi konserveerimismeetodeid. Raudbetoonist kandetarindite restaureerimine nõuab üldjuhul projektlahendust ehitusinsenerilt, kes valib olukorrale sobivad meetodid.

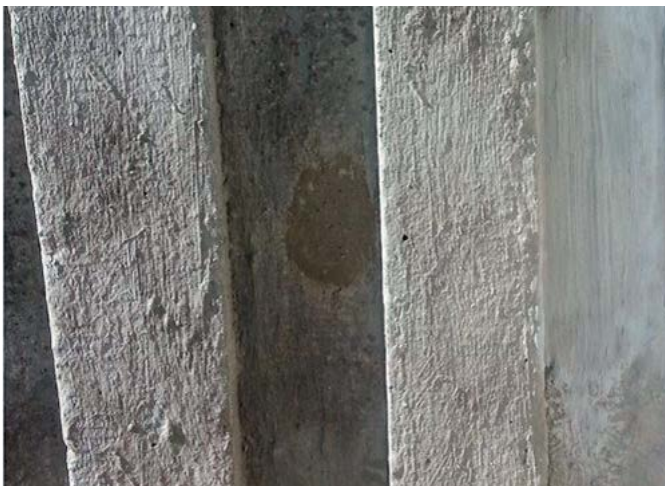
Näiteid sobiva parandusmördi otsinguist. Kumbki katsetest ei sobi. Foto: T. Tiidor

Kõige pretensioonikam on olukord puhta betoonpinna puhul, kus paranduskoht peaks originaalpinna sarnanema nii faktuuri kui ka värvitooni poolest. Sellisel juhul on prooviparandused enne ulatuslikumaid parandustöid vältimatud. Proovida tasuks eri tootjate valmissegusid, kuid kui nende hulgast sobivat ei leita, tuleks restaureerimismört vajadusel ise toonida või valmistada. Ehitustööde planeerimisel on oluline arvestada lisaajaga, mis kulub sobiva betooniparanduste mördi katsetamiseks ja leidmiseks, sest paranduste

sobivust saab hinnata alles pärast nende kuivamist ja sageli on vaja teha enne rahuldava tulemuse saamist mitu katset. Algse pinnaga päris identset tooni ei õnnestu tavaliselt saavutada, kuid üldkoloriidilt ning kindlasti hele-tumeduselt peaks paranduskoht originaaliga sarnanema, et parandatud kohad ei tuleks liialt esile ega hakkaks domineerima algse arhitektuurse kujunduse üle.

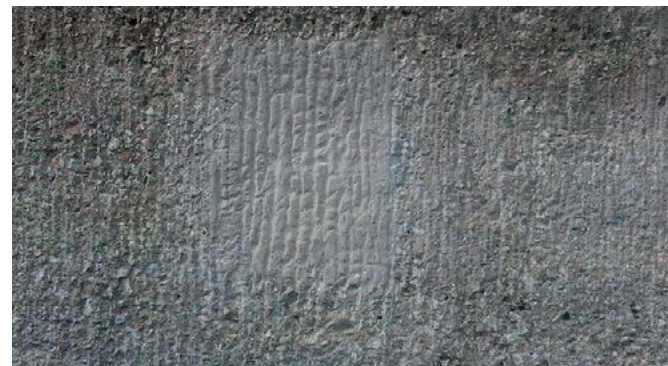
Eeskujulik betooniparandus: toon ja faktuur on õiged, paranduskoht korrektse ristkülikuna vormistatud. Foto: M. Mändel

Paranduskohad tuleks hea tava kohaselt vormistada korrektsete ristkülikukujuliste lappidena, mitte jätta neid ebamääraste laikudena. Erandiks võivad olla väga väikesed parandused (alla 10 cm läbimõõduga kohad) ja pragude täitmine, mille puhul paranduskoha ristkülikukujuliseks lõikamine hävitaks mõttetult suure osa heas korras autentset betoonpinda.
