# Välisuks

AJALUGU, PARANDAMINE JA VÄRVIMINE

MUINSUSKAITSEAMET

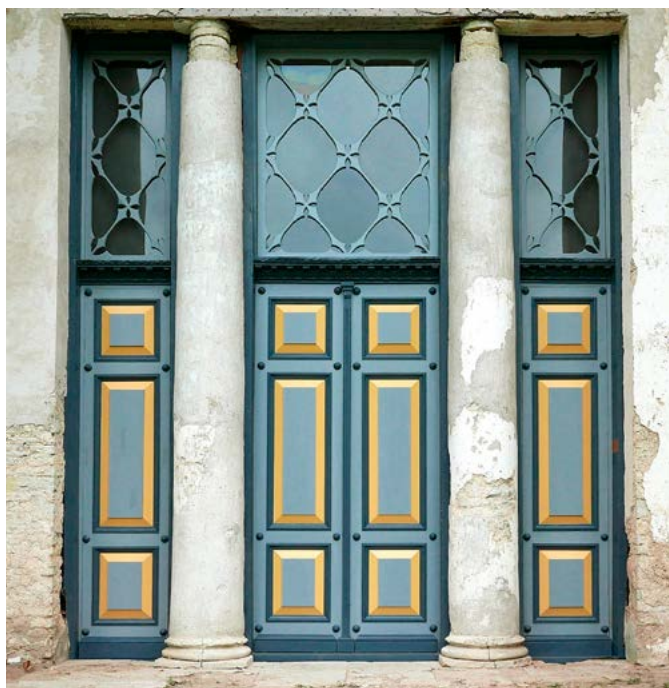
Raikküla mõisa taastatud uksed. Foto: K. Küünarpuu

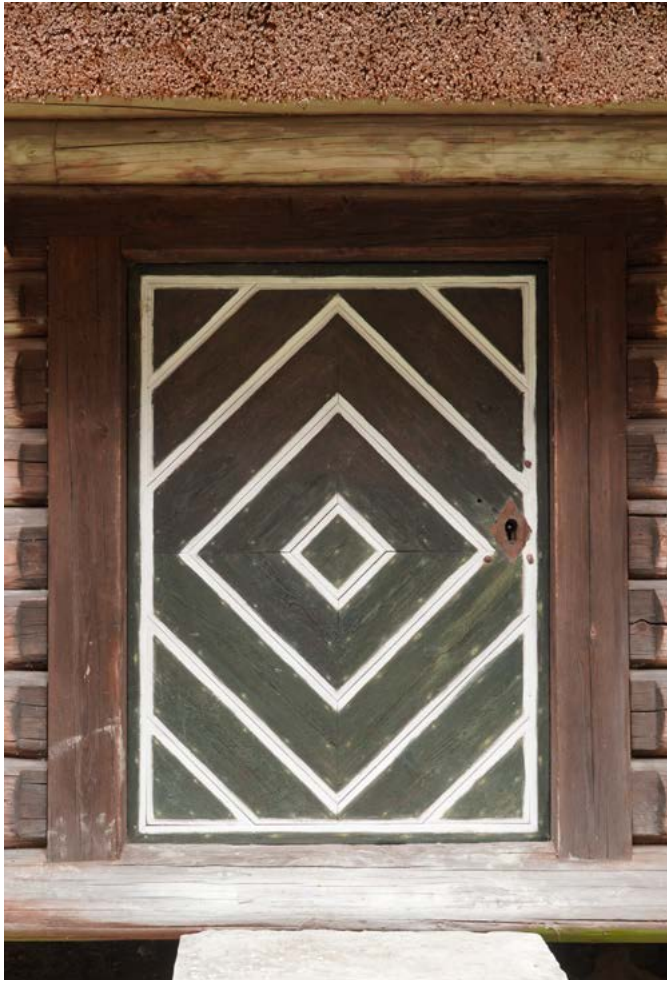
Taluehitiste juures leidis ka **lükanduksi**, **kahe poolega uksi** ehk **väravaid** ning nn **pooluksi**. Viimased suleti siis, kui täisuks avati suitsu välja juhtimiseks, ent ei soovitud liiga palju jahedat õhku sisse lasta (ühtaegu oli see ka loomade tõkkeks). Sageli juhiti suits välja ukse ülaosas paiknenud luukava kaudu, mis täitis ühtlasi akna aset. Samuti võis ukse kohal olla ka mitmeruuduline klaasaken (valgmik).

Tõnu talu, Muhumaa, EVM. Foto: Ü. Alev

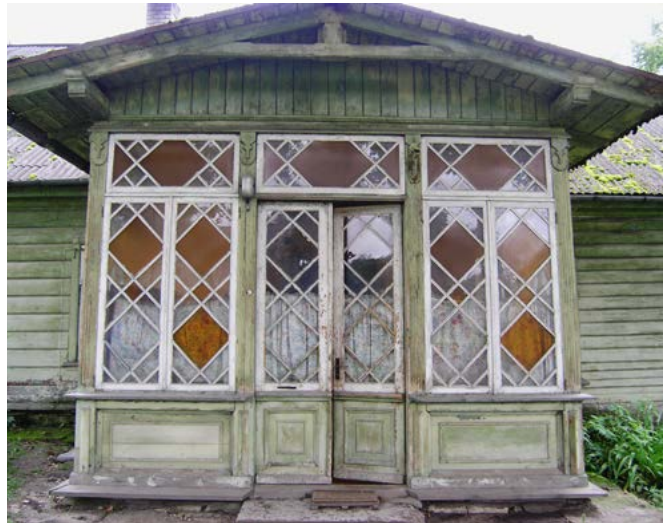
Paides asuva Tallinna 31 hoone veranda dekoratiivsete valgmiikega tahveluks. Foto: K. Tooming

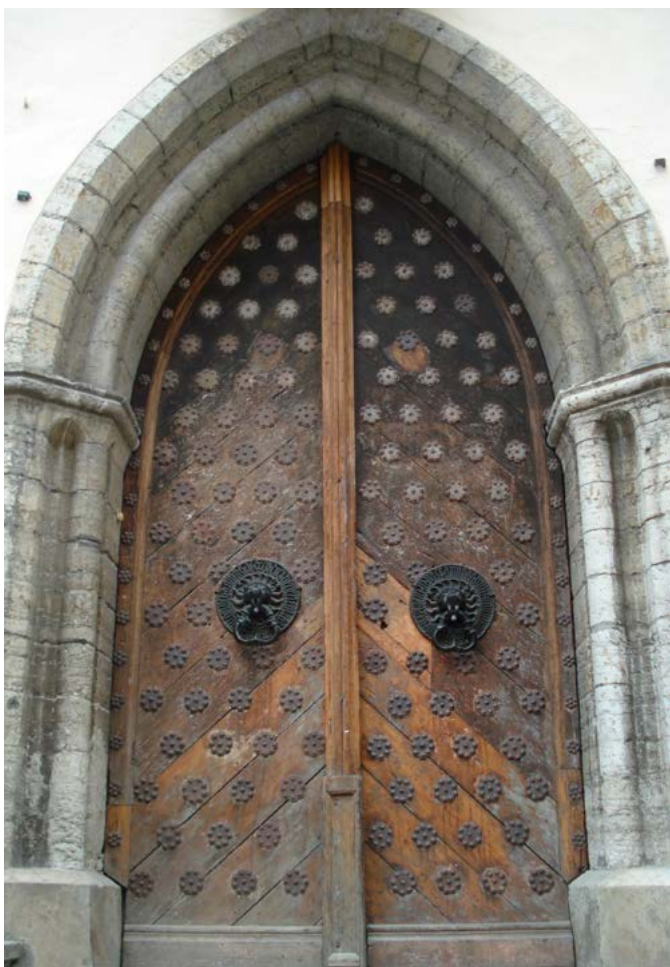
Tallinna Suurgildi hoone uks, Tallinn. Foto: [A. Pater](#)

Nii võib Tallinna 15. sajandi portaalides mitmelgi pool kohata 17. sajandist pärit uksi, mida kaunistavad kas kunstipäraselt kujundatud sepanaelad ja koputid (nt Tallinna Suurgildi hoone) või meisterlikud puitnikerdused (nt Suur-Karja 1).

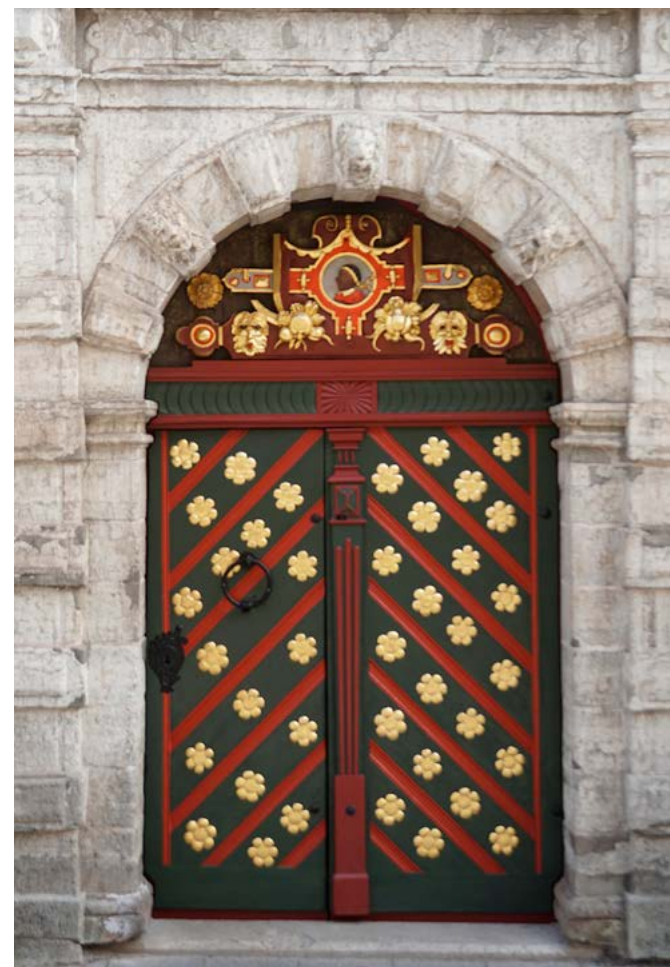
Mustpeade vennaskonna hoone, Pikk 26, Tallinn. Foto: Ü. Alev

Ka **renessansiperioodist** (16. sajand) pärinevate portaalide avades võime näha hilisemaid uksi (nt Tallinna Mustpeade vennaskonna maja dekoratiivsete rosettnaeltega uks aastast 1640).

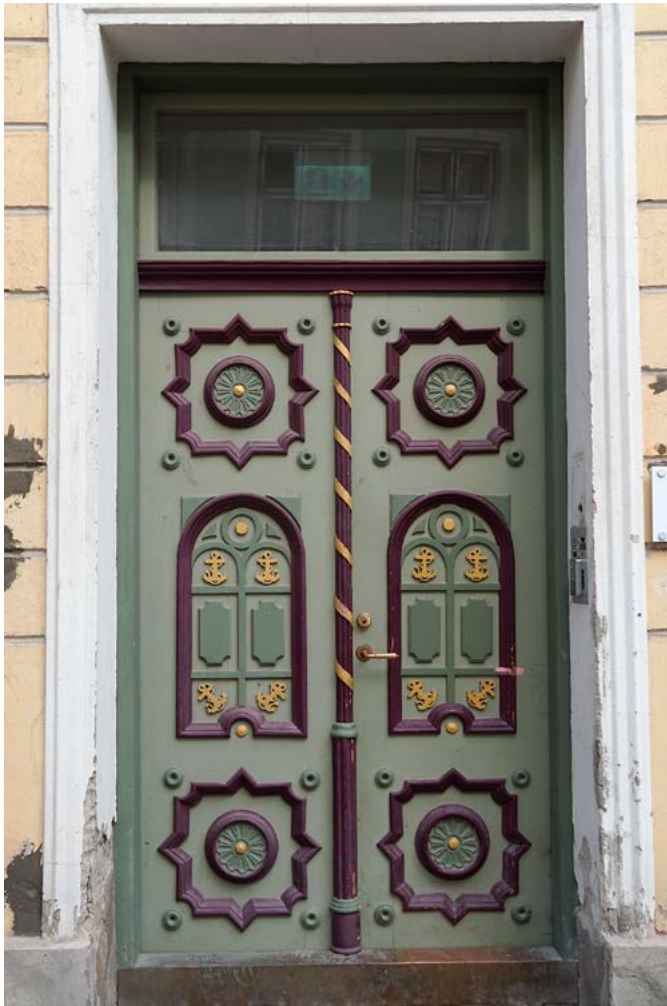
Historitsistlik uks Suur-Karja 3, Tallinn. Foto: Ü. Alev

19. sajandi lõpus ja 20. sajandi alguses levinud **historitsism** ja **juugend** kajastusid ka uste kujunduses.

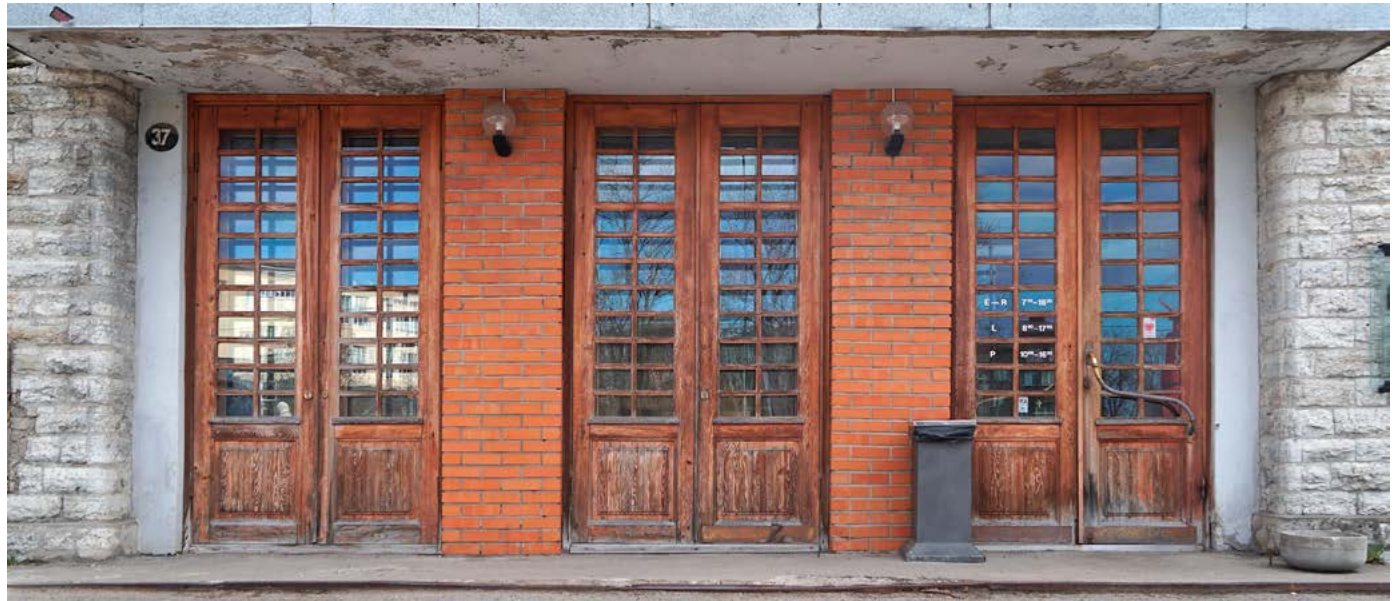
Juugenduks Vana-Lõuna 37, Tallinn. Foto: Ü. Alev

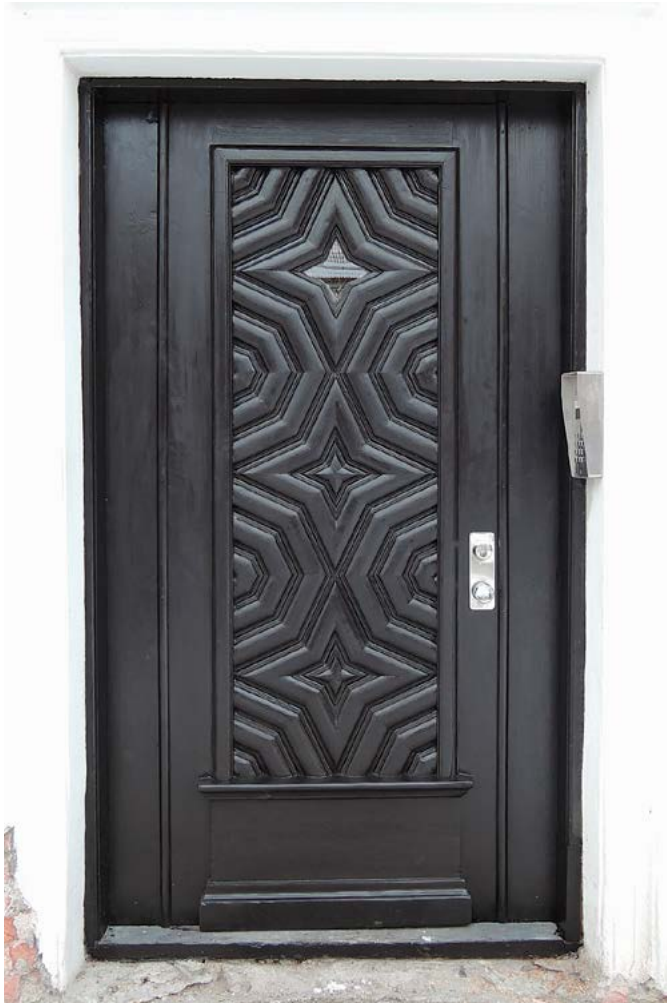
Ekspressionistlik uks, Mulla 2, Tallinn. Foto: K. Küünarpuu

1920.–1930. aastatel rajatud hoonete ukсед on **funktsionalismile** omaselt lihtsavormilised ja siledapinnalisemad. Esineb siiski ka dekoratiivsemaid rahvusromantilisi ja ekspressionistlikke kujundusi.

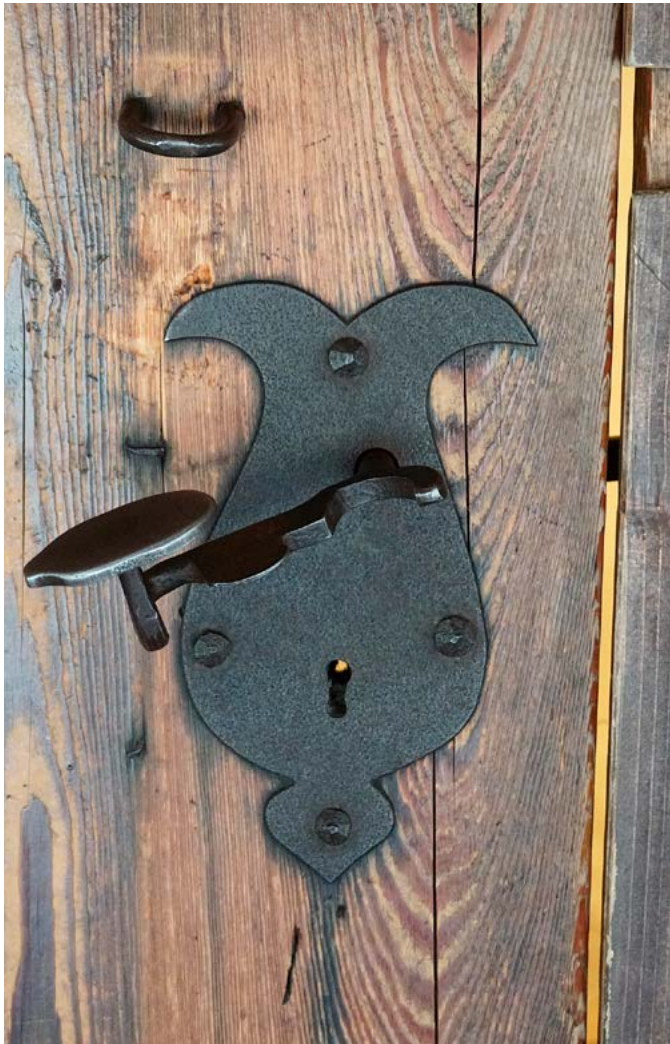
Lukusilt. Foto: Ü. Alev

- Vanale uksele lisavad väärikust ning väärtust ka algupärased metallmanused. Tavaliselt on needki valmistatud kõrgekvaliteedilisest materjalist. Kui uksele puuduvad originaalhinged, lukud vms, tuleks valmistada puuduvatest osadest asjatutruud koopiad. Veelgi parem lahendus on aga taaskasutusse võtta metallmanused mõnelt hävinenud sama perioodi uksest. Levinumaks kahjustuseks metallmanuste puhul on hingede roostetamine ja kinnituste lõtvumine ning lukkude ja linkide „väsimine”. Kui lukk või hing on katki, ei tohiks seda kindlasti enne kogenud meistrit näitamata ära visata. Kasutuskõlbmatuks kulunud hinge võib asendada koopiaga, pannes originaali tallele. Kasutada võib ka lahendust, kus originaalhing jäetakse oma kohale ning uksele lisatakse silmatorkamatu välimusega töökorras hing. Samamoodi oleks õige käituda ka vana luku puhul.

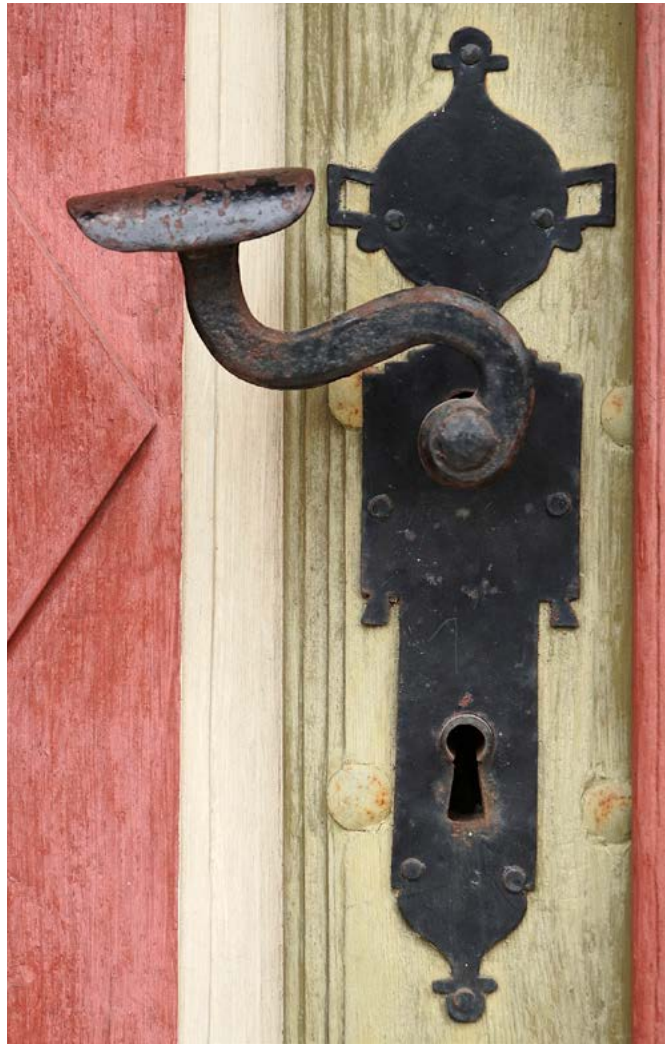
Lukusilt ja link. Foto: Ü. Alev

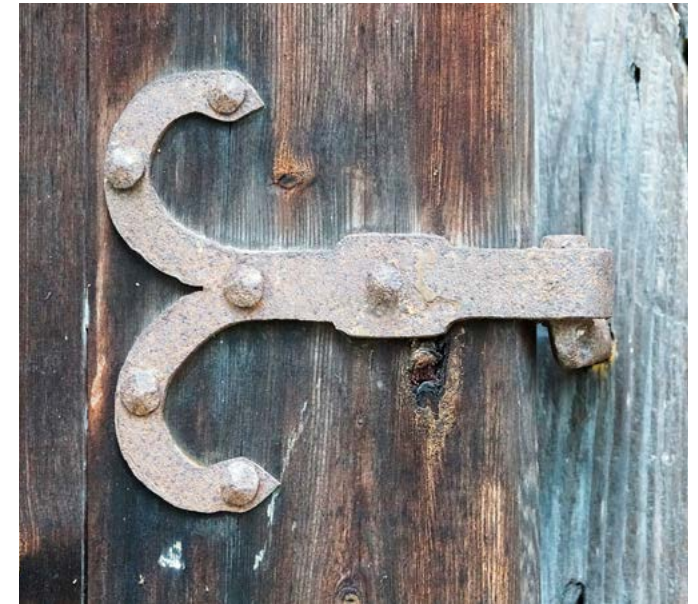
Oinasarvhing. Foto: Ü. Alev

- Kui hingetapp on väärdunud, eemalda hing ukse küljest ja painuta see kruustangide vahel sirgeks.
- Kui hingetapp on kulunud ning uks loksub, tuleks uksehing asendada olemasoleva koopiaga.

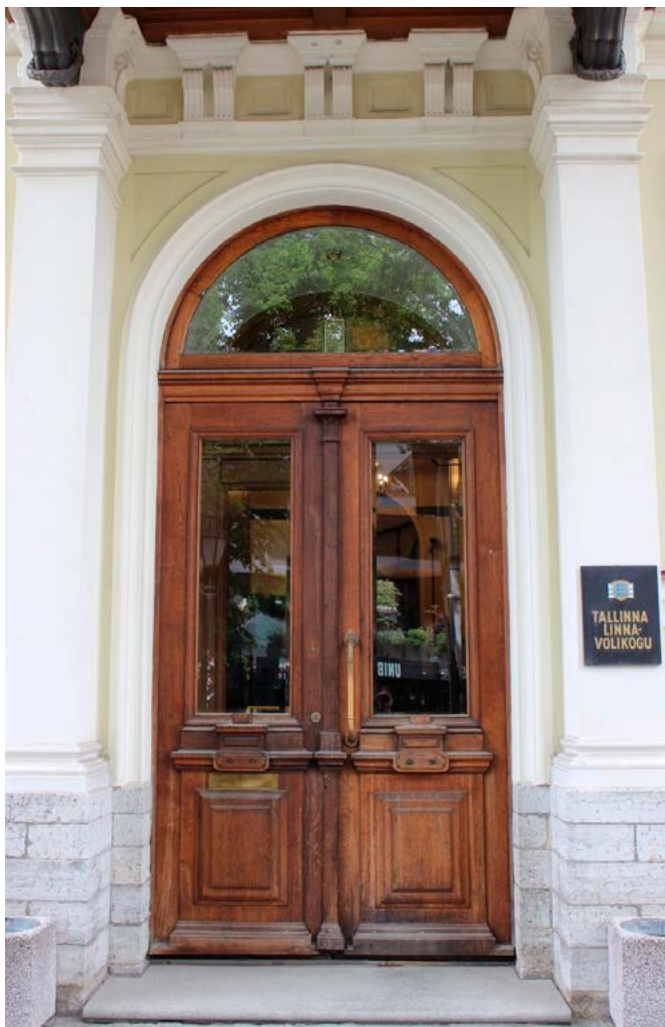
Vana-Viru 12 hoone aaderdatud välisuks, Tallinn. Foto: C. Valge

Enamasti on vanade hoonete ukсед olnud mingi moel ilmastiku eest kaitstud. Vanematel ehitistel võisid ukсед olla **tõrvatud**, hilisemal ajal sai aga valdavaks värvimine **õlivärvidega**. Leidub ka väärspuidust **lakitud** või **õlitatud** uksi ning **aaderdatud** uksi (viimaste restaureerimisel tuleks kindlasti kasutada spetsialisti abi).
