# MÕISAPARKIDE VÄÄRTUSTE HINDAMISEST

MUINSUSKAITSEAMETI SEMINAR PUURMANIS 15.10.2025

SULEV NURME

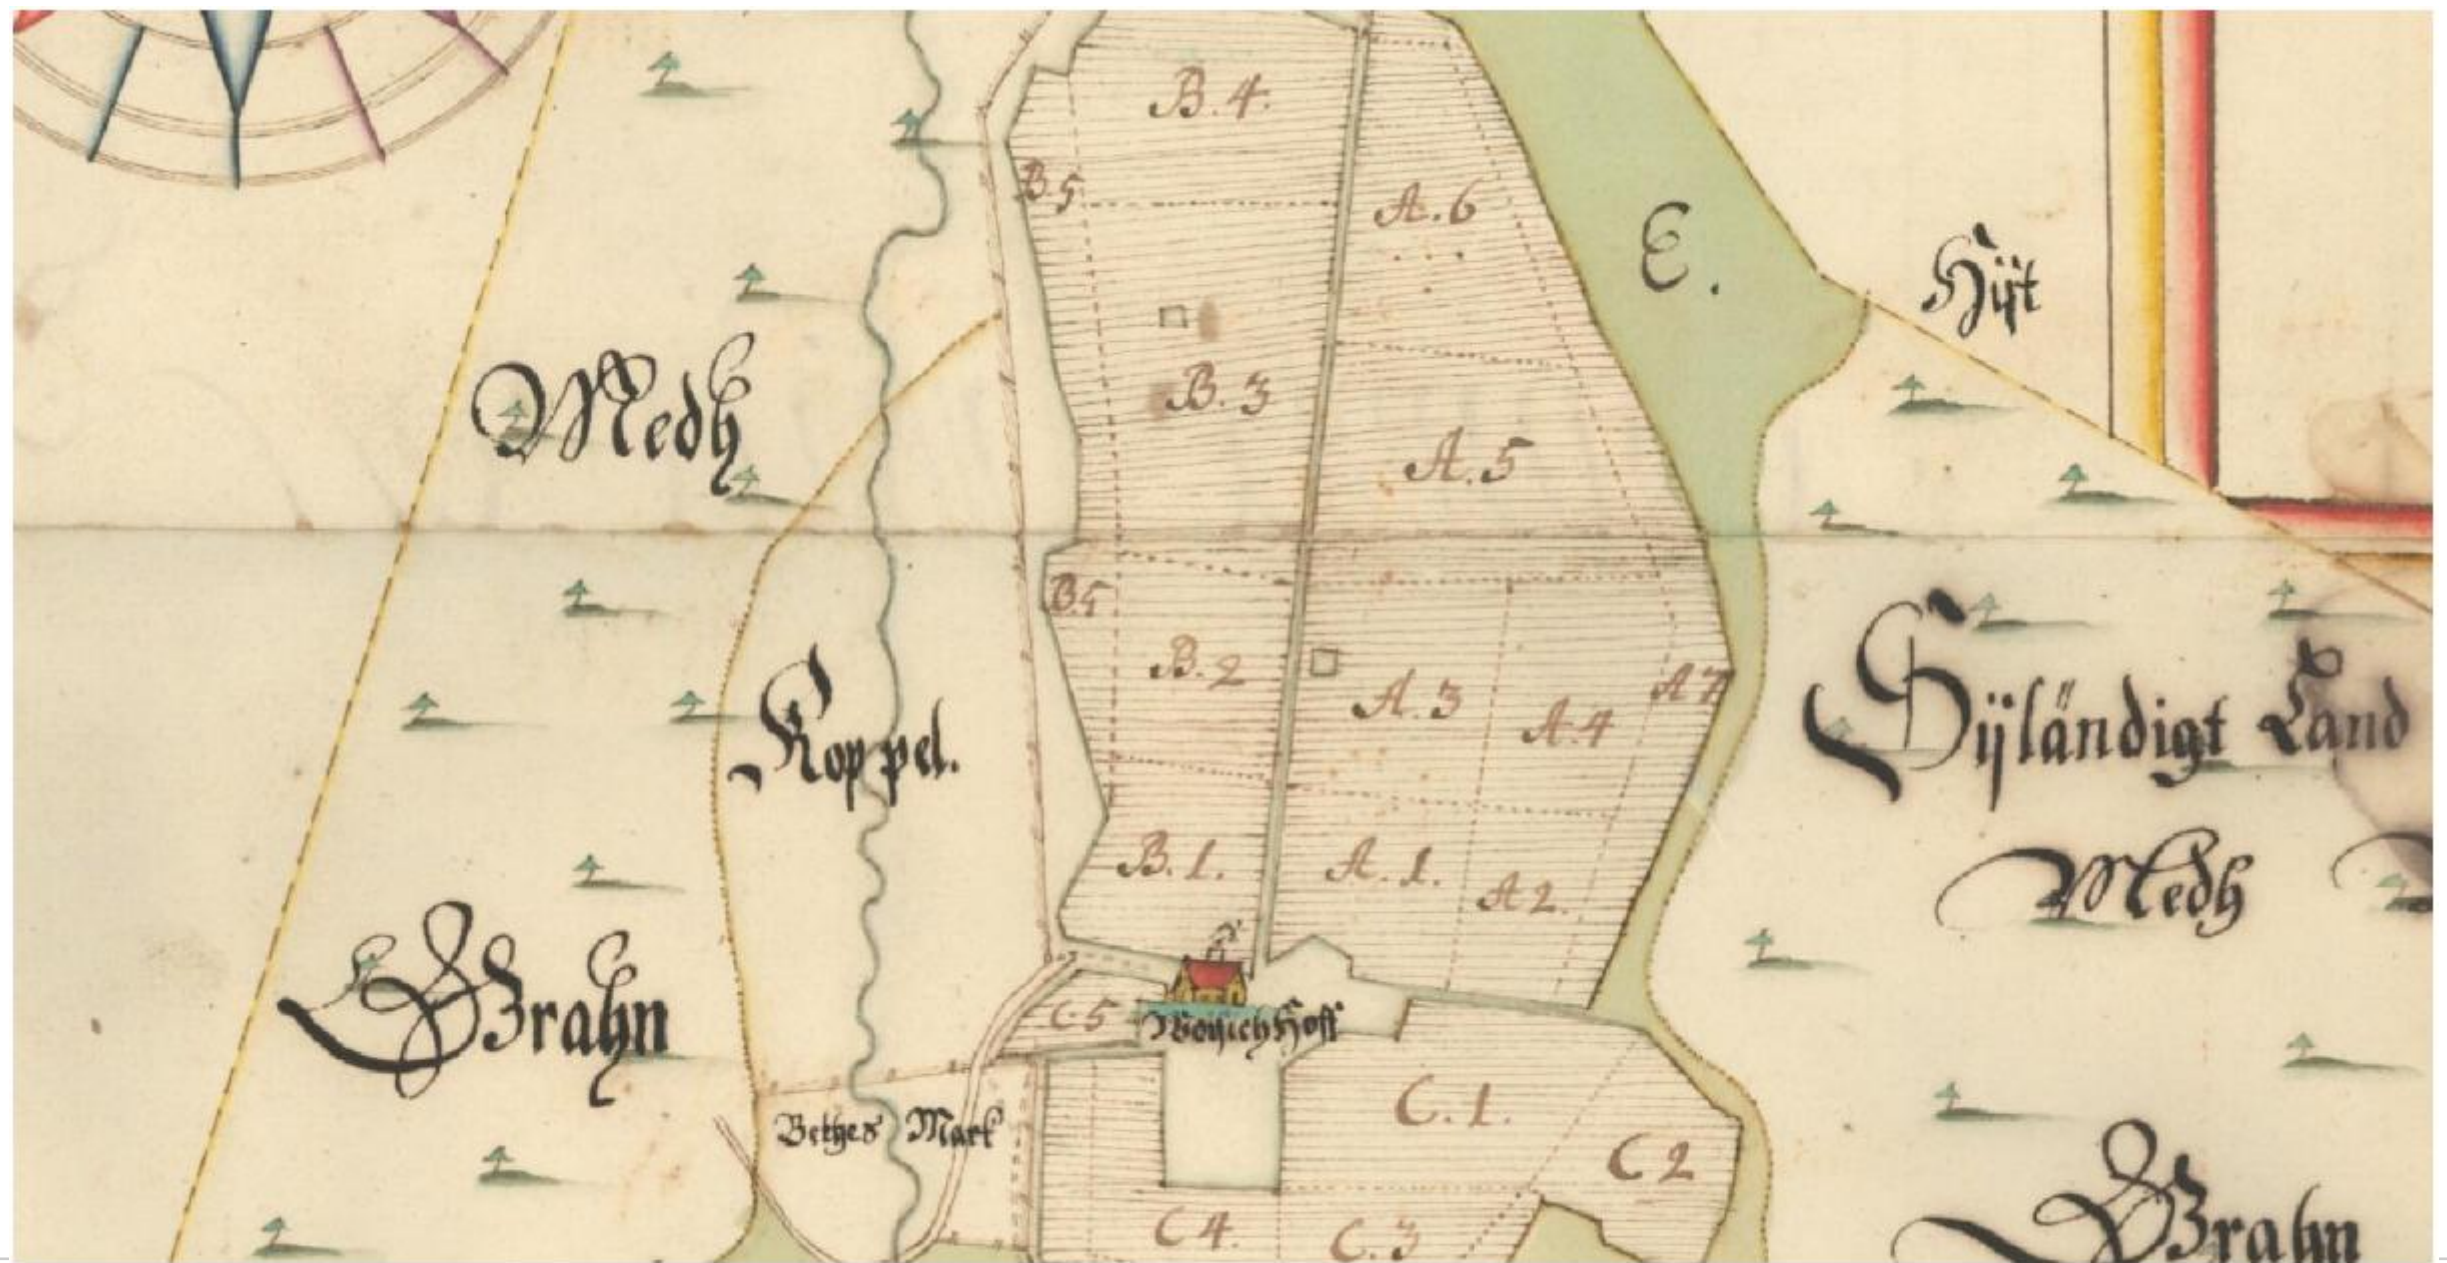
Skeem 33. Võisiku mõisasüda 1688.a kaardil Woisich Hoff uthi Oberpahlens Gebiet och Kirchspil (EAA.308.2.199 leht 1).

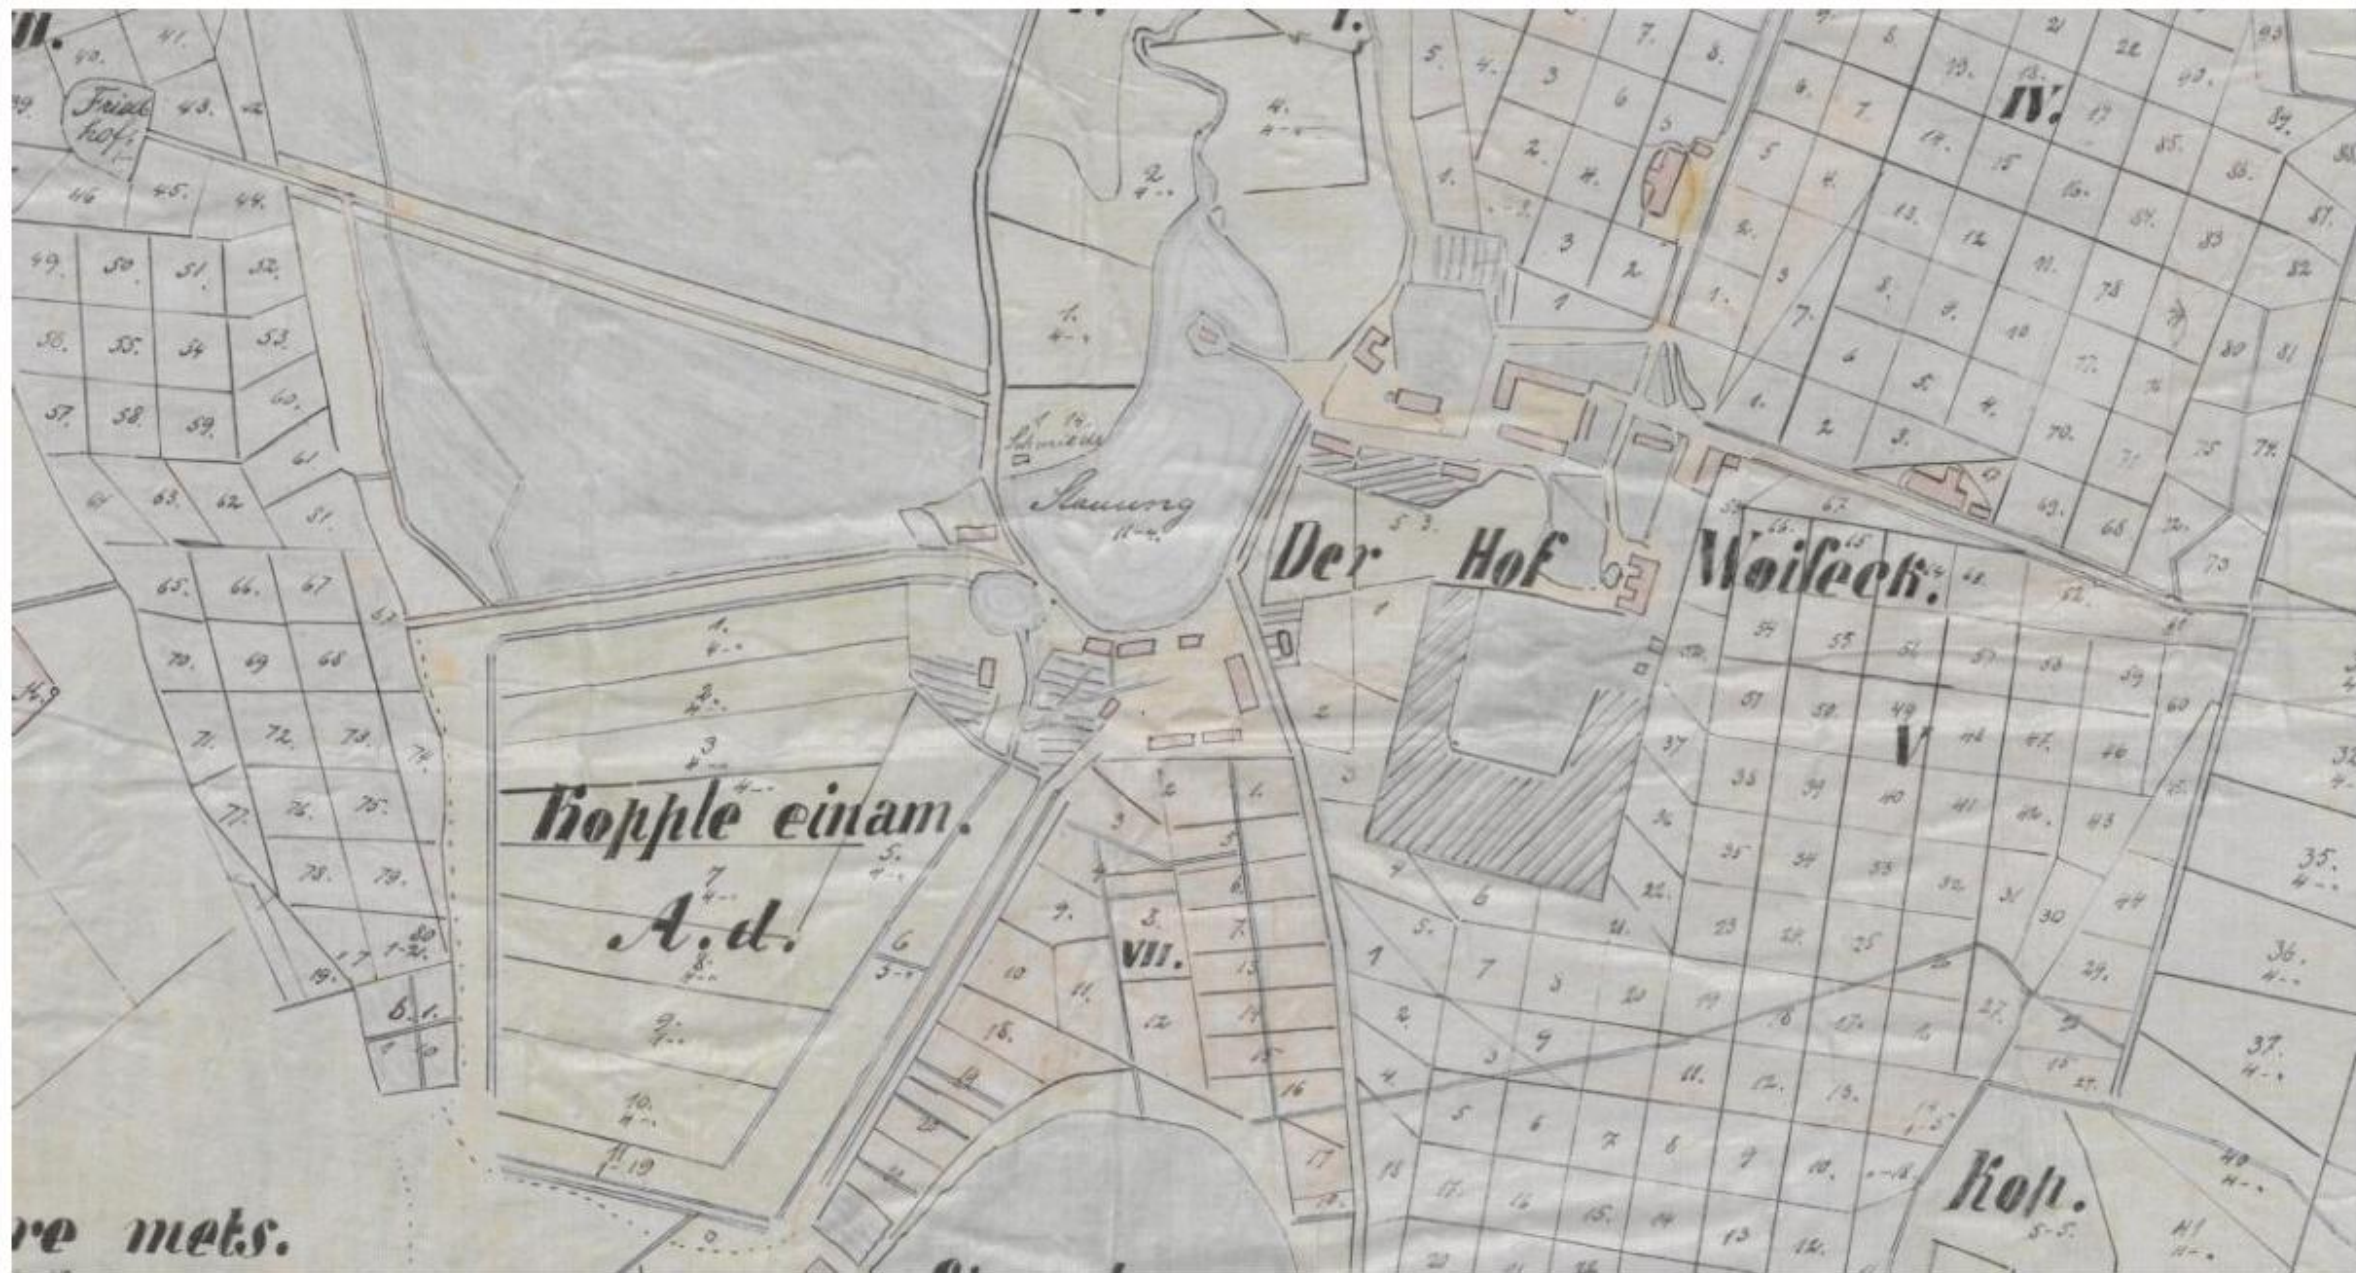
Skeem 35. Võisiku mõisasüda ligikaudu 1900. a. Väljavõte kaardist Charte von den Feldern und Heuschlägendes priv[aten] Gutes Waiseck mit der Hoflage Nömafer sowie einem Theil des Hofswaldes und der Ansiedlungen (EAA.1349.1.780 leht 1).

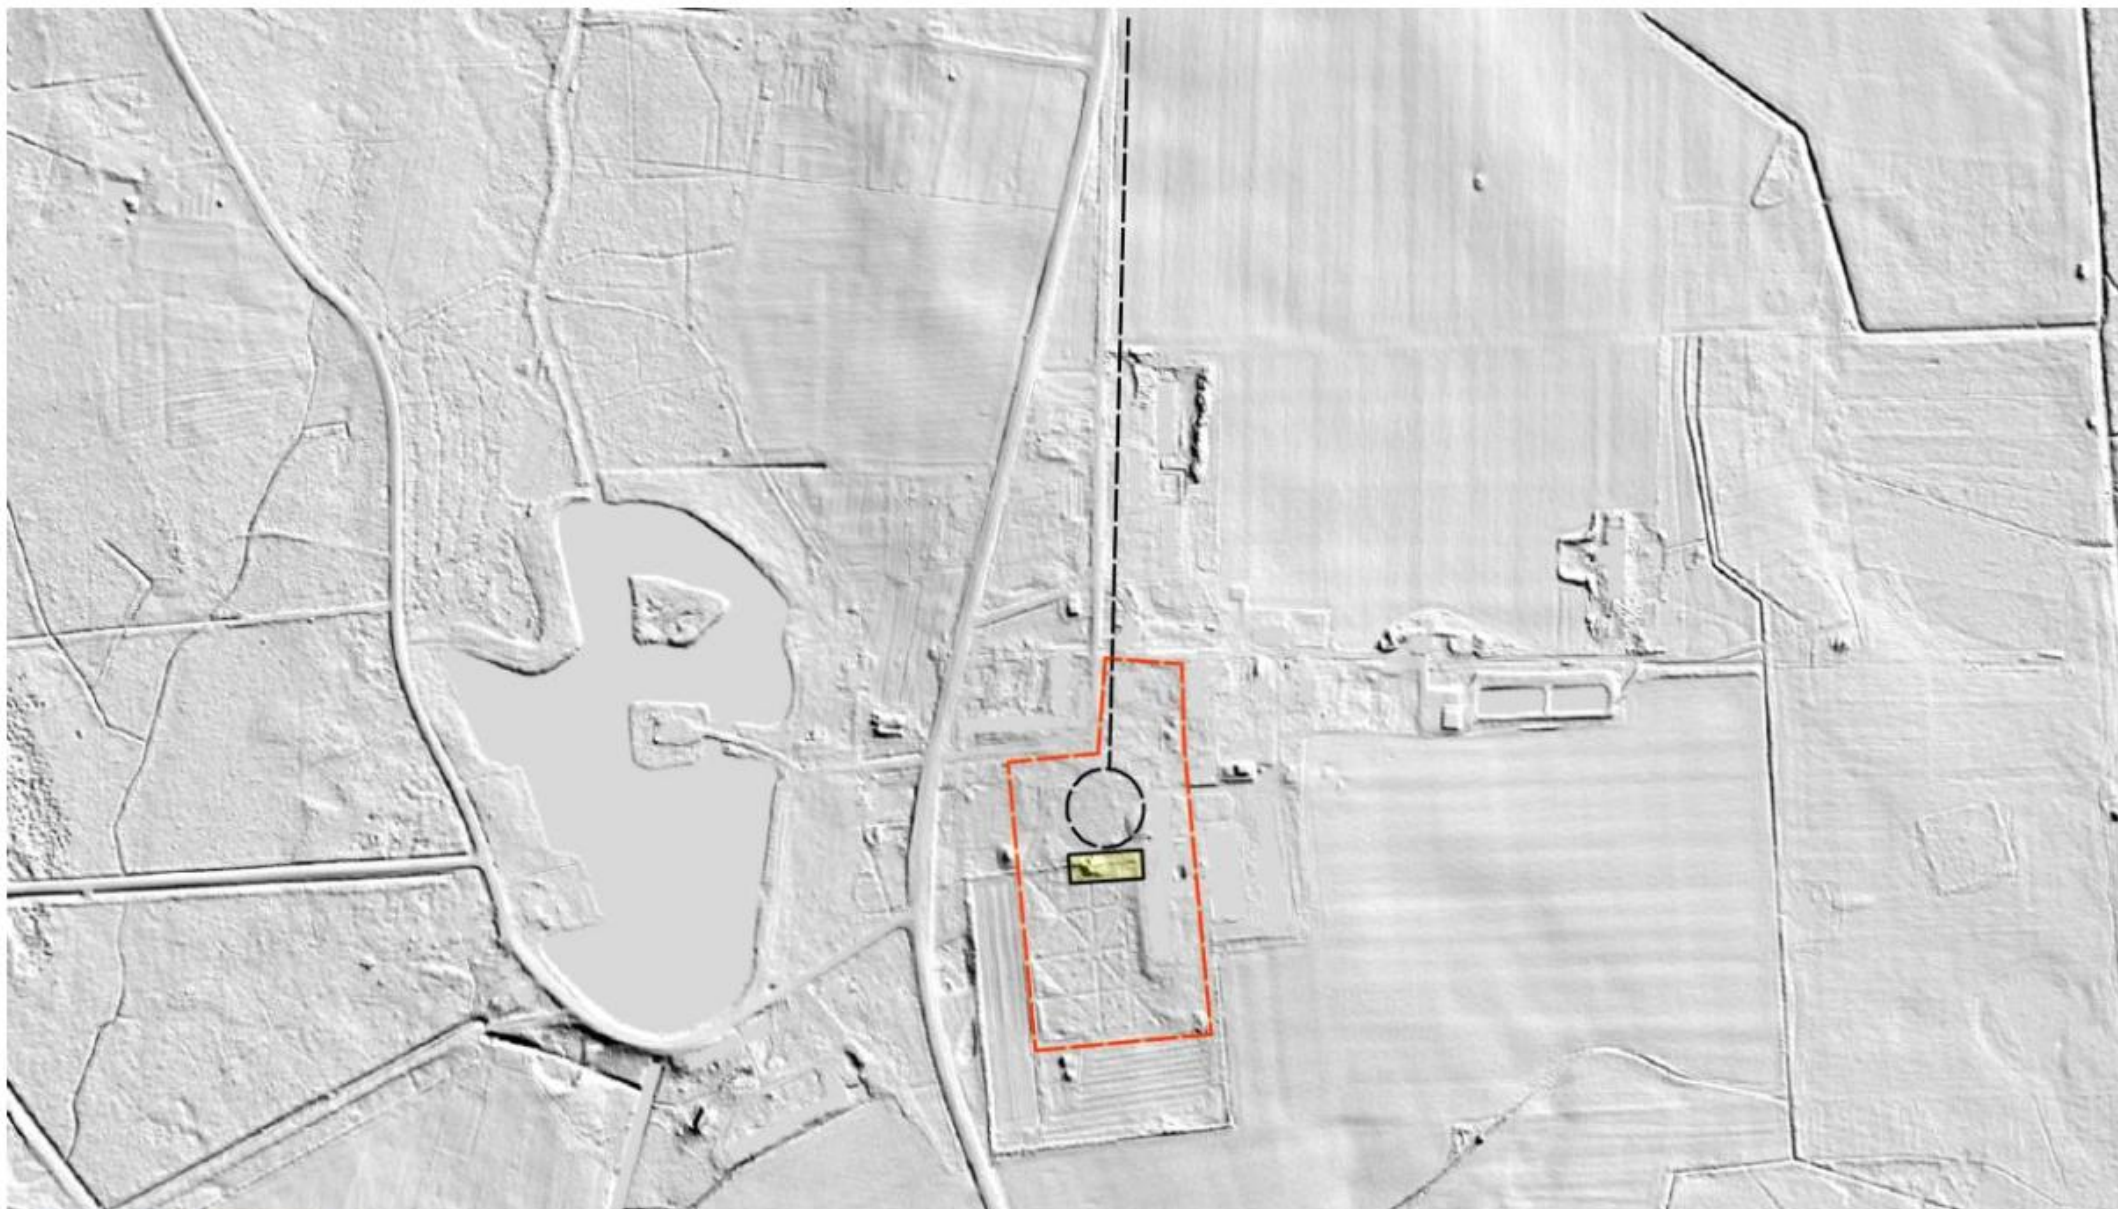
Skeem 34. Võisiku 18. sajandi mõisasüdame orienteeruv maht tänapäevasel reljeefikaardil. reljeefikaardilt joonistub välja esiväljaku oletatav rondeel, kõrgendik, mis algselt võis tähendada 17. sajandi peahoone asukohta (skeemi alus <https://xqis.maaamet.ee/xqis2/page/app/>)

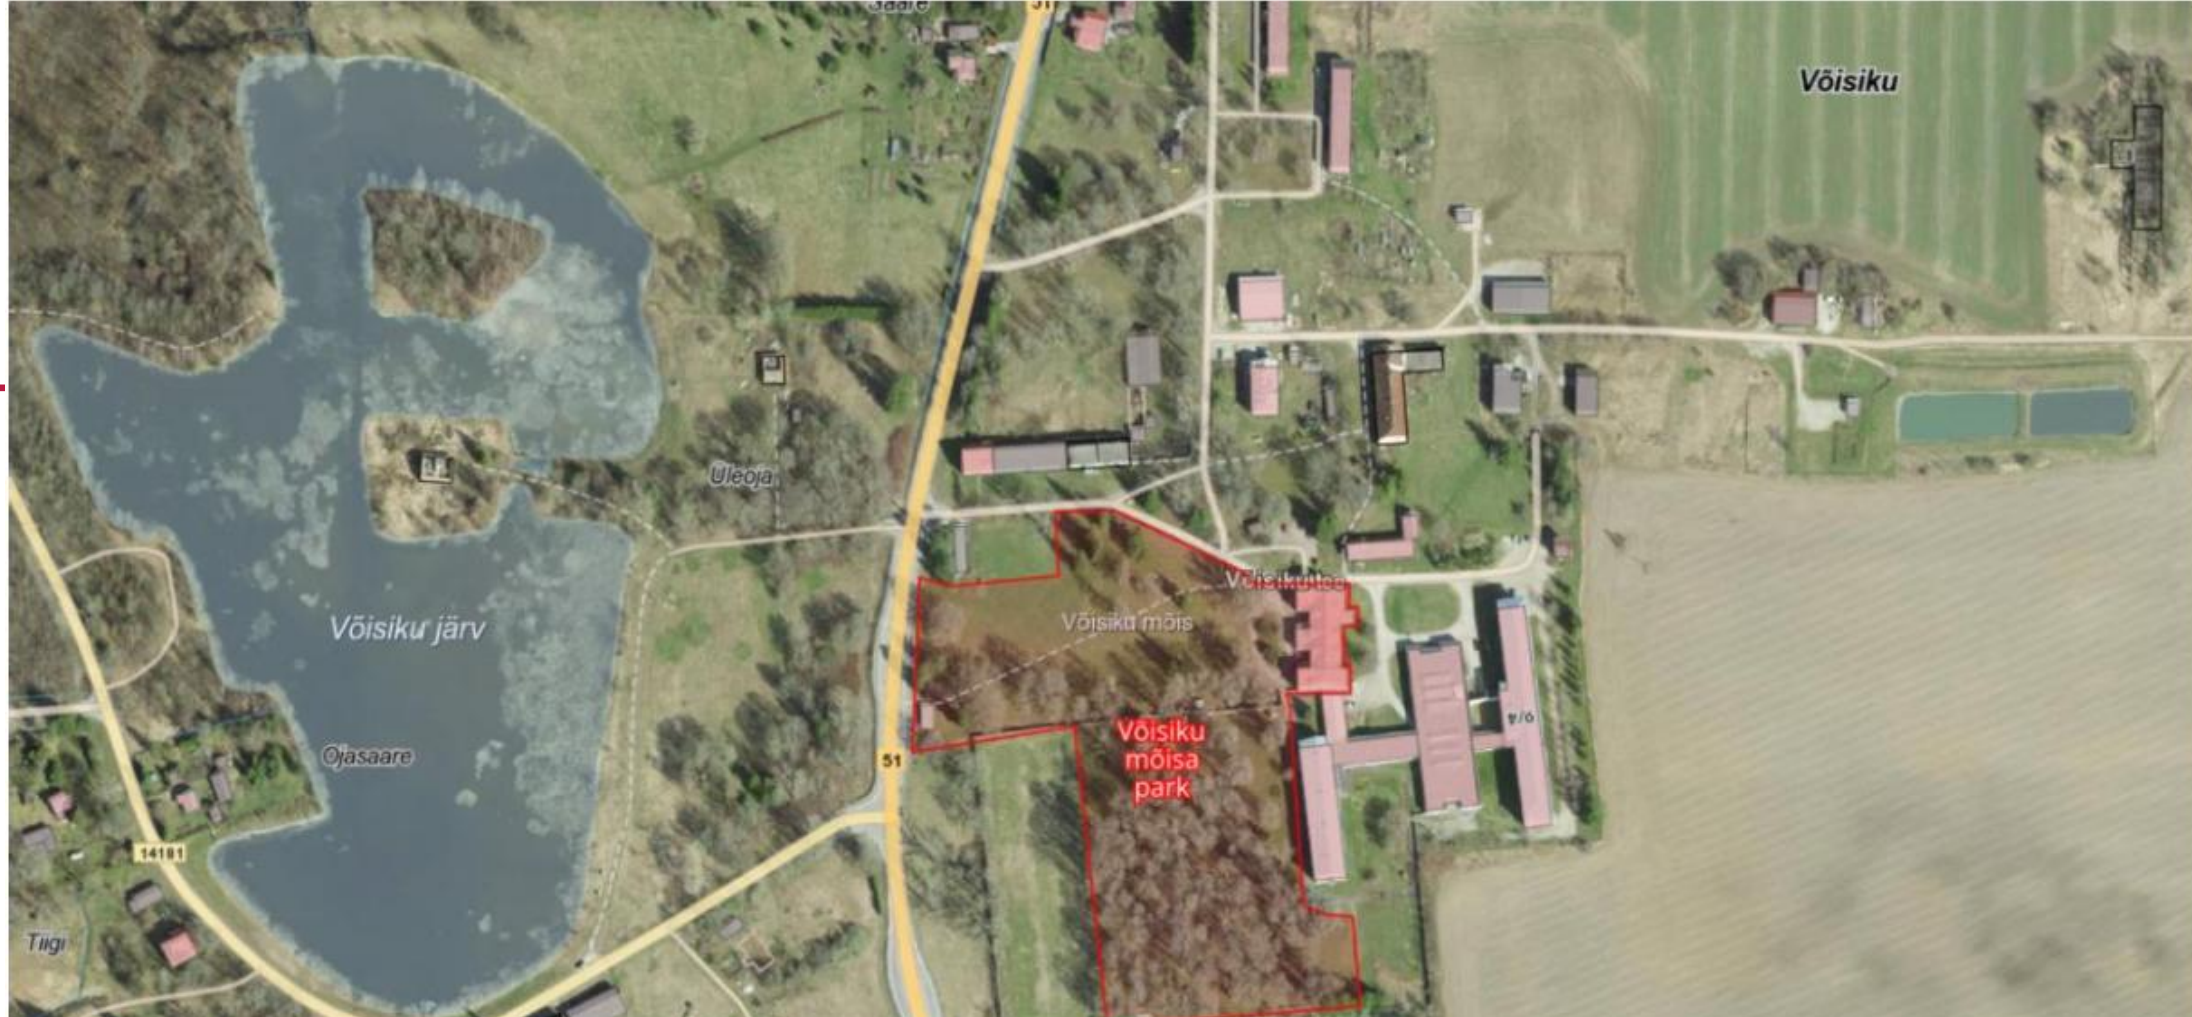
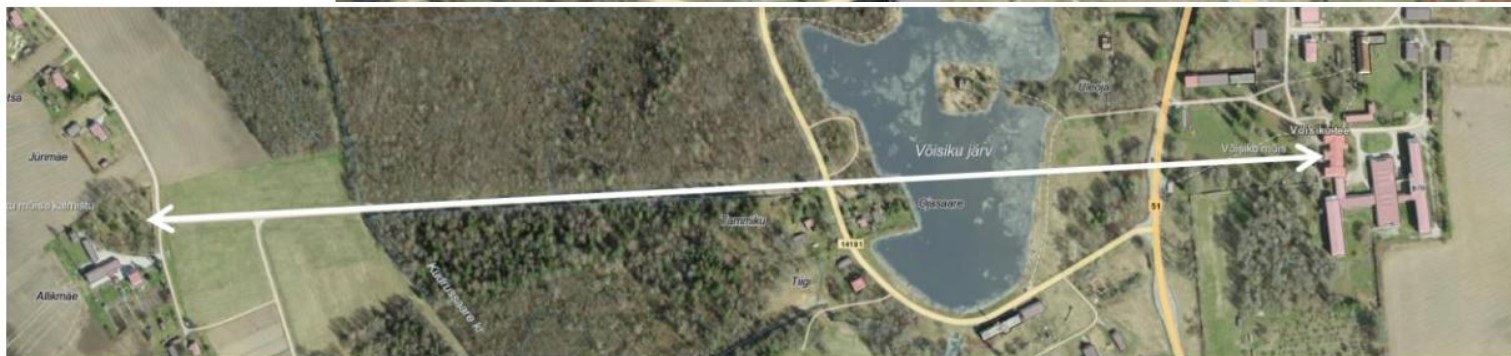
Skeem 32. Võisiku peahoone ja mõisakalmistu teljelise seotuse skeem (<https://xgis.maaamet.ee/xgis2/page/app>).

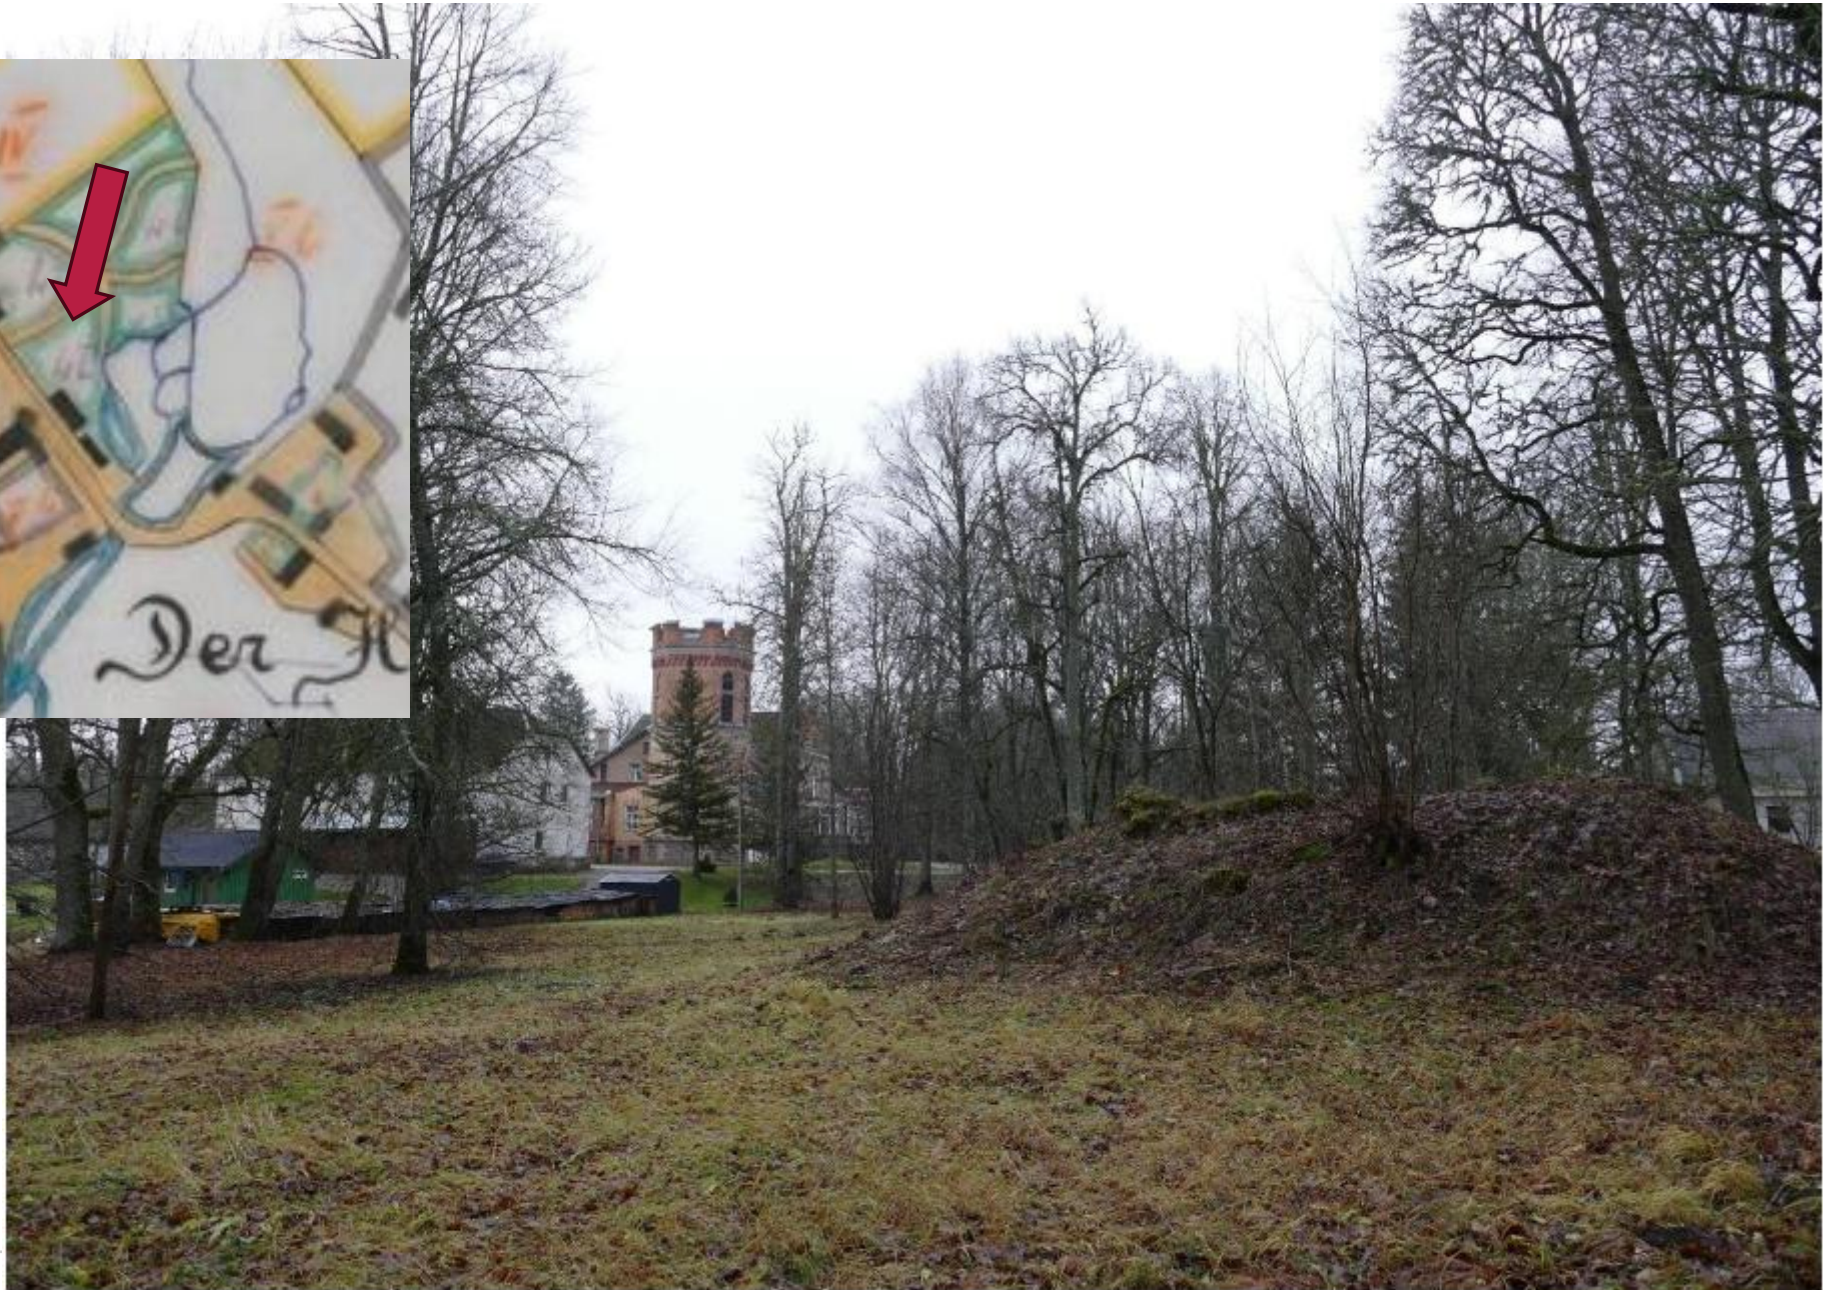
Foto 56. Vaatesiht inglise pargiosast peahoone tornile. Esiplaanil vare.

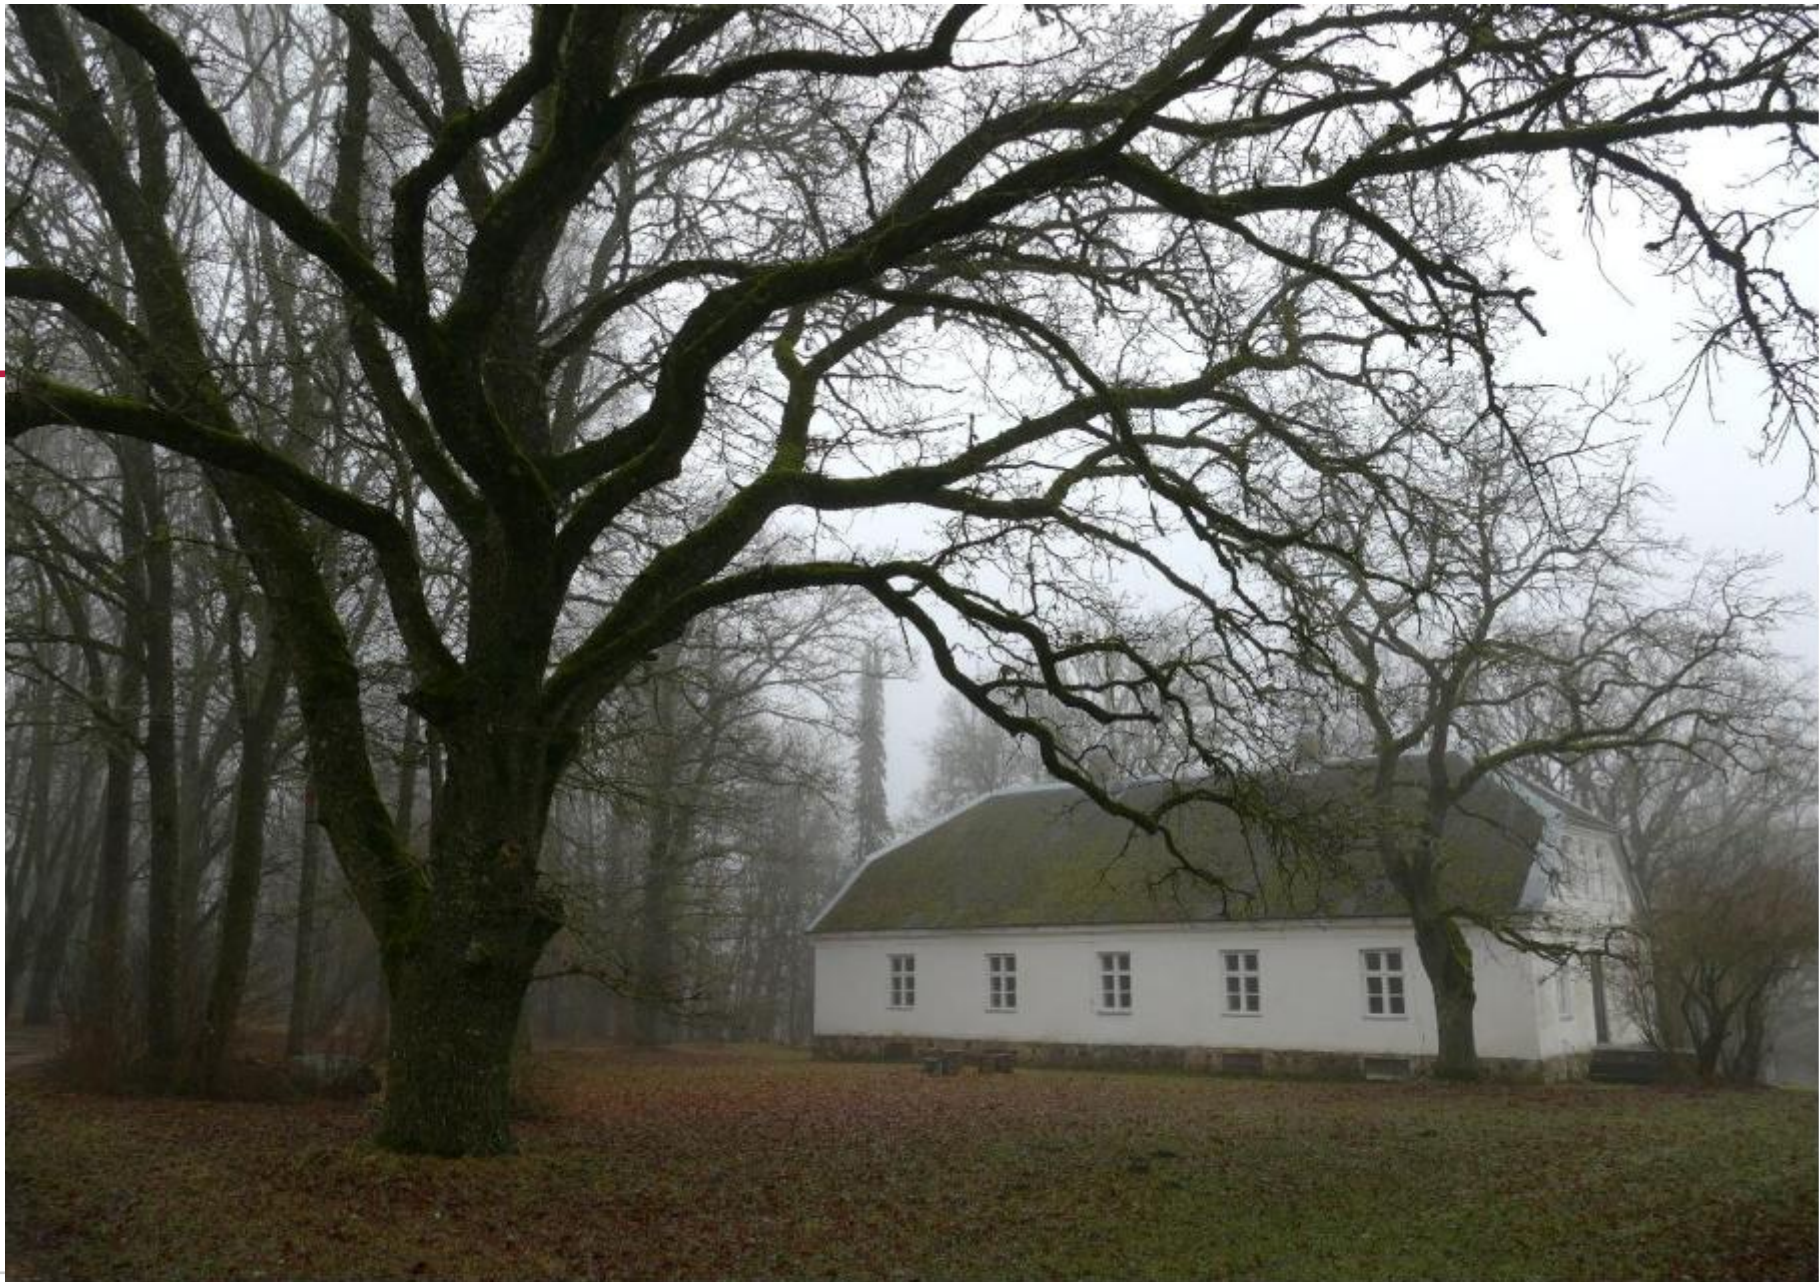
*Foto 98. Vaade valitsejamajale sissepääsu poolt. Esiplaanil suuremõõtmeline vana tamm. Maja taga, taustal paistab siberi nulg – märk W. von Engelhardti kavandatud istutustest.*

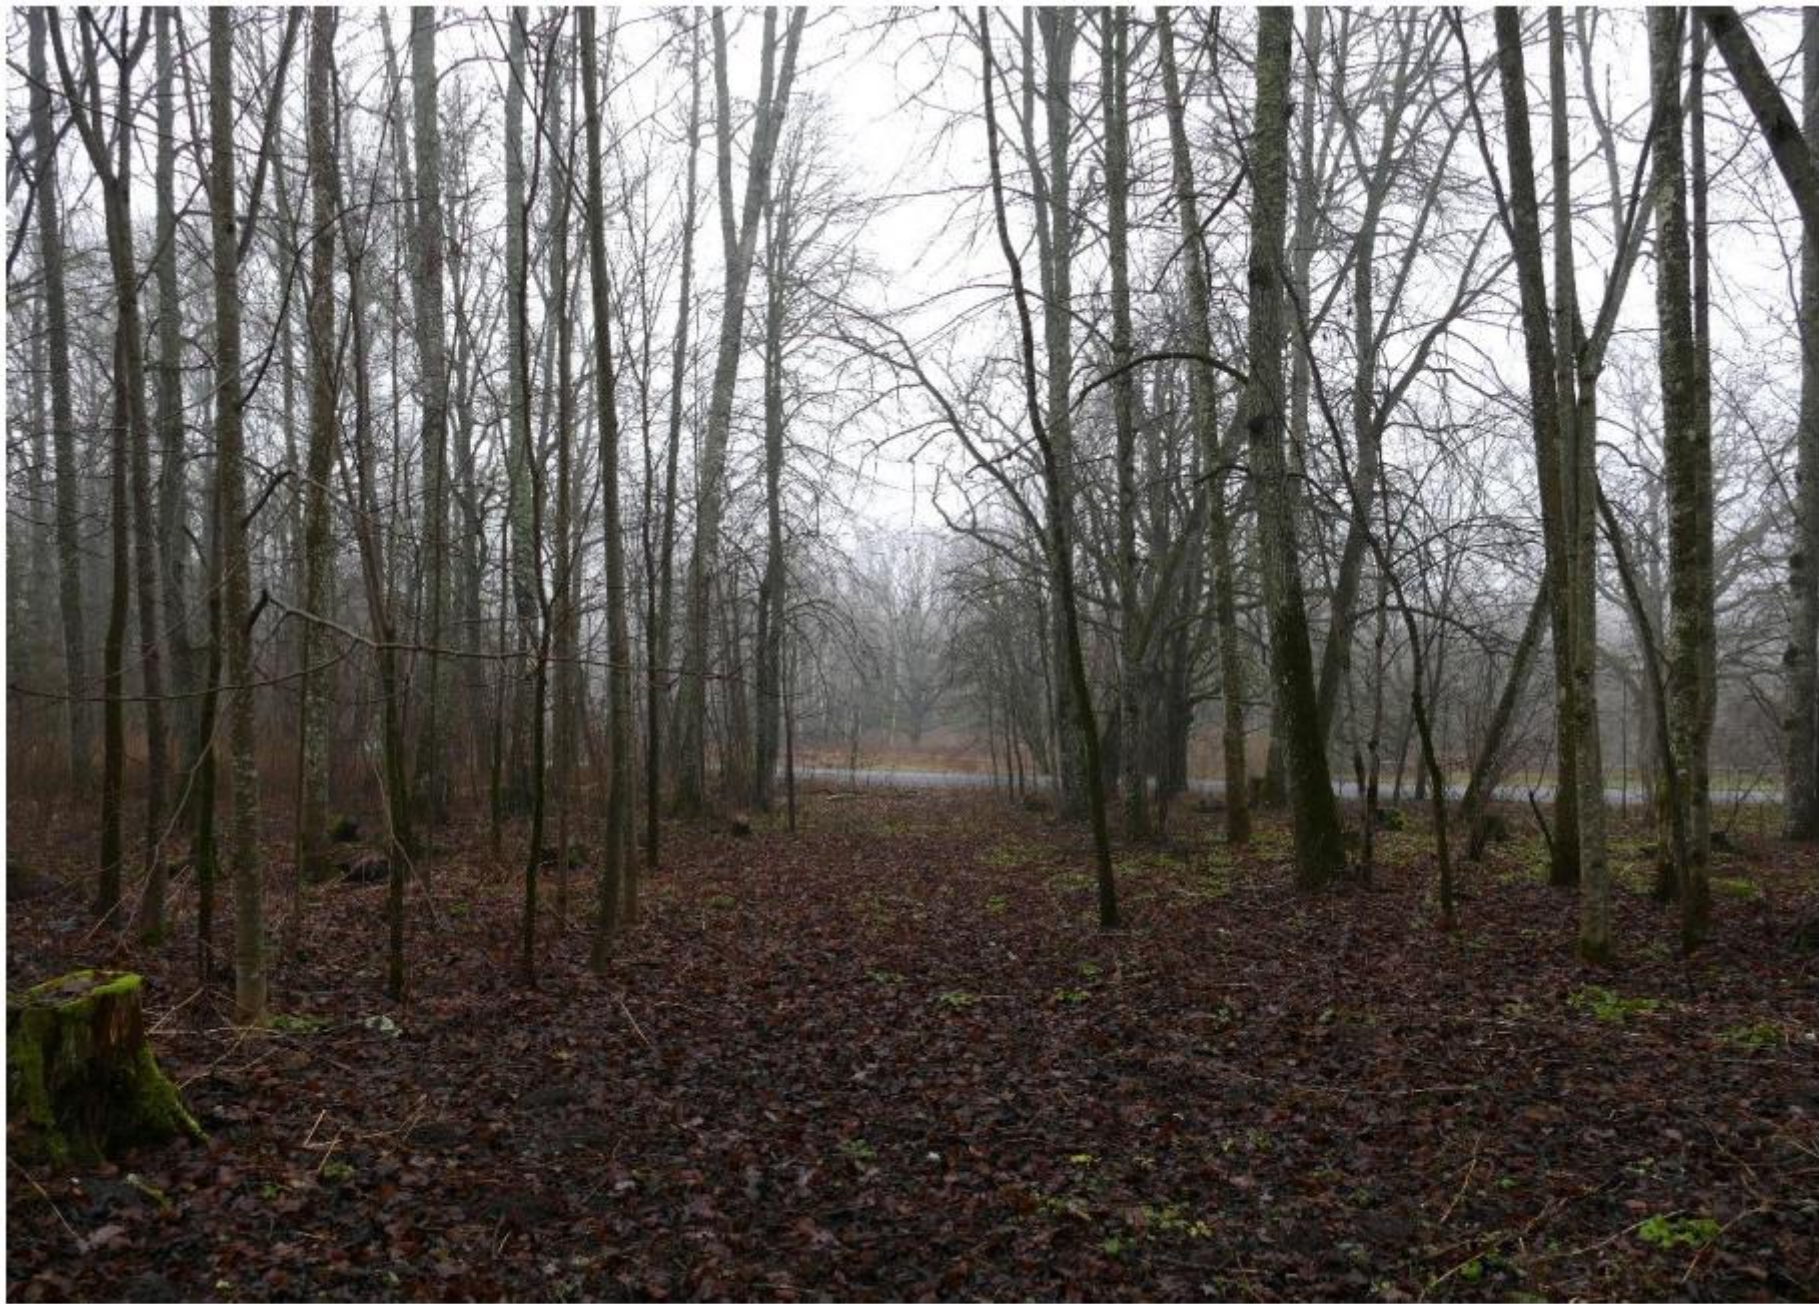
*Foto 100. Vaade peahoone eest endisaegse sissesõidutee koridorile, taamal sihi otsas, üle tee, paistab suur tammepuu.*

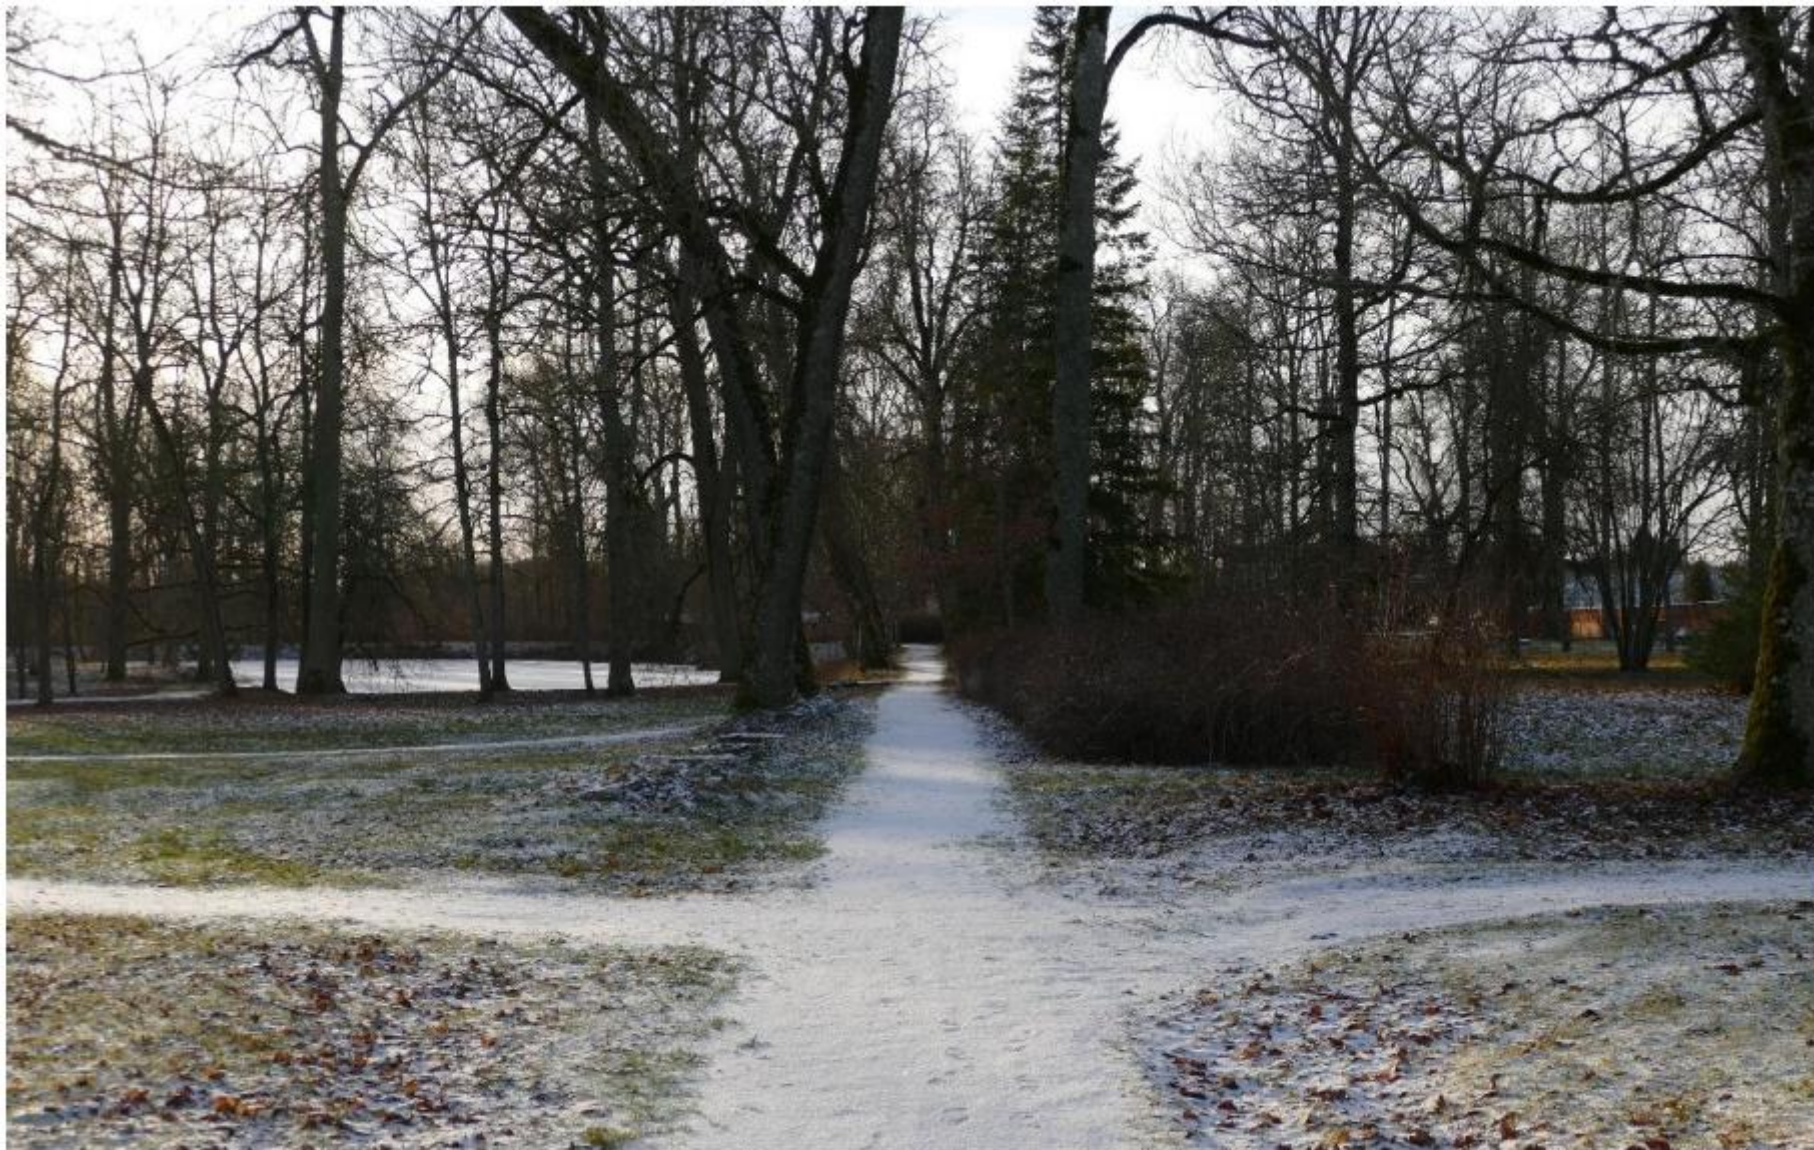
*Foto 112. 2020-ndate tuulemurru ja kuivamise tõttu on eemaldatud enamus puid pargi läänepoolselt alleelt. 2024. a raieid näitavad taamal vasakul paistvad kännud.*
